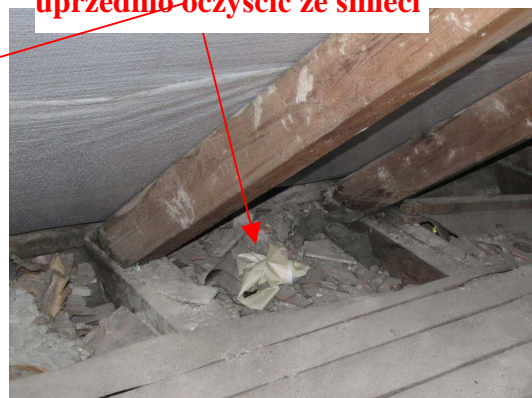
Fot. 1.a

Fot. 1. Brak desek podłogowych oraz ocieplenia na części stropu

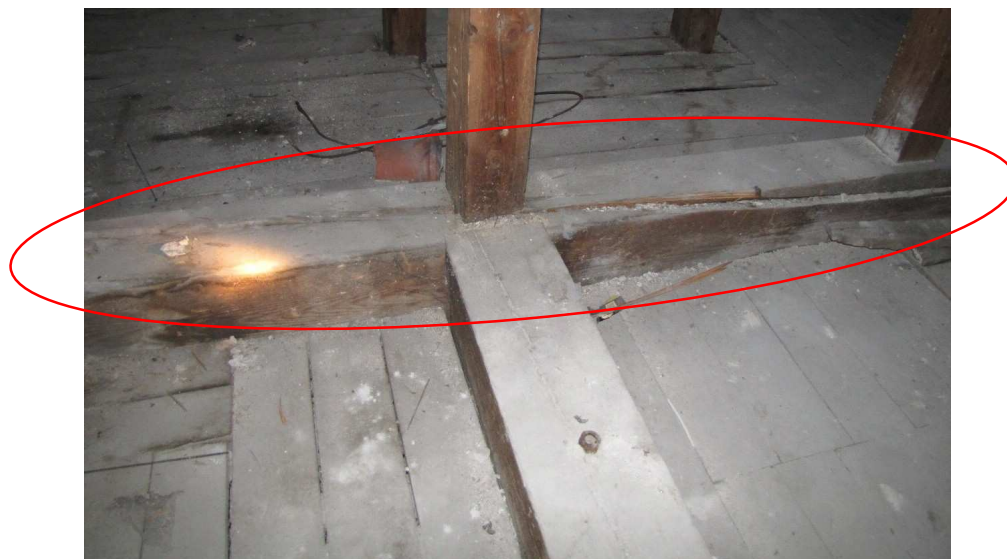
Fot. 2. Pęknięcie podłużne nadciągu z przemieszczeniem

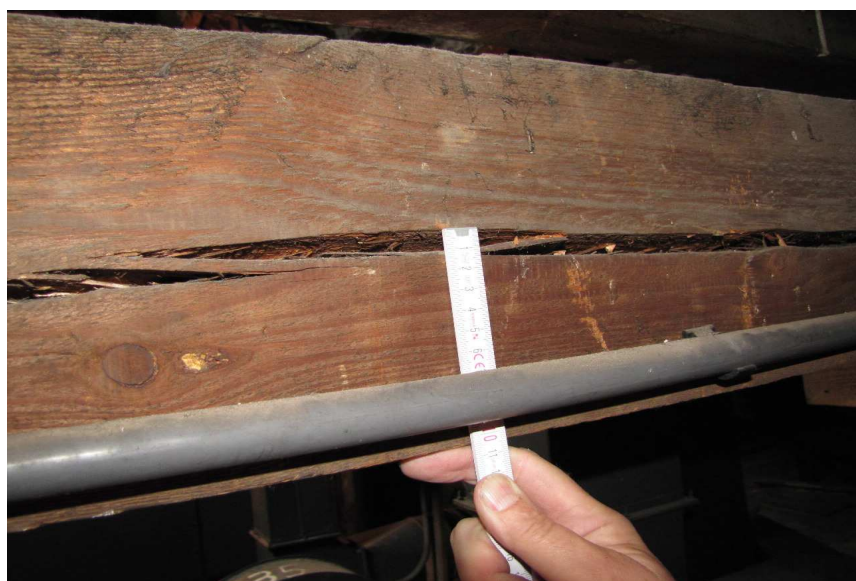
Fot. 3. Większość elementów drewnianych więźby dachowej znacznie popękana. Na zdjęciu widoczna jedna z belek wiązara

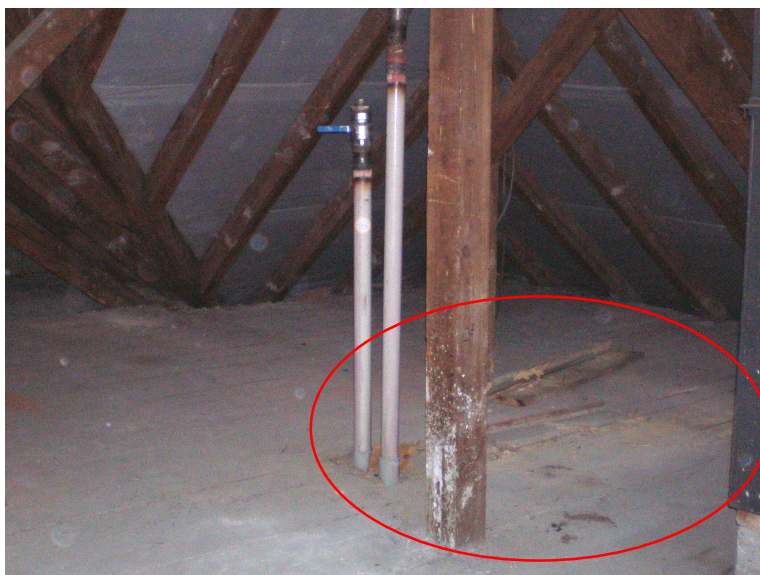
**Fot. 4.** Podłoga – deski gr.2,5 cm do wymiany

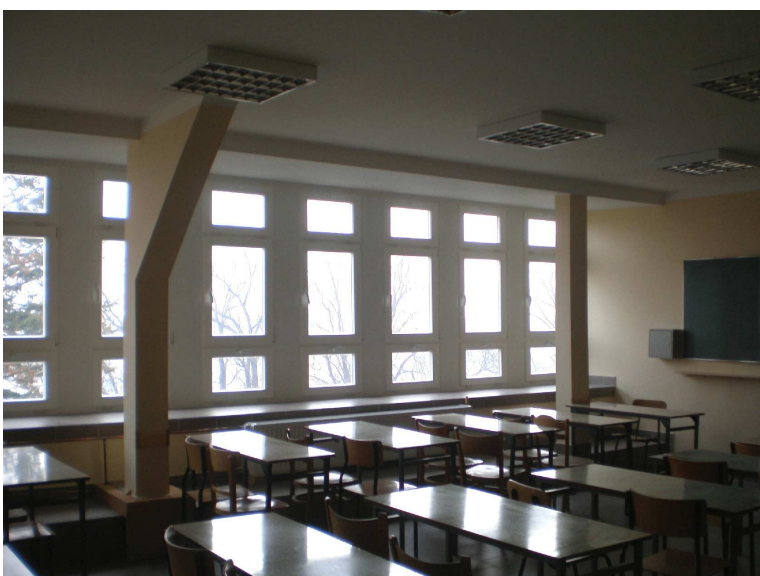
**Fot. 6.** Przy większości słupów usunięto miecze
