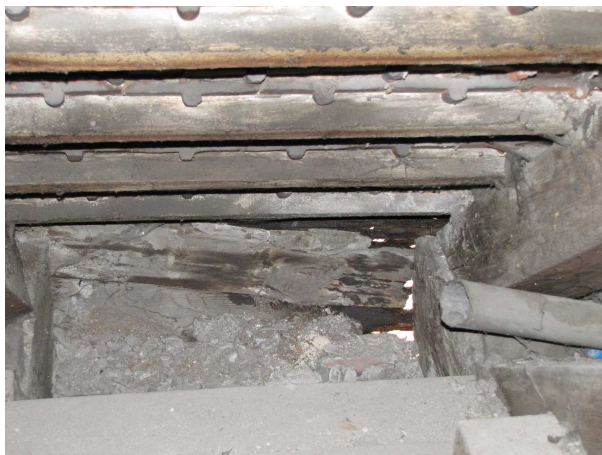
Fot. 1.a Niemal wszystkie deski okapowe przegnite lub spróchniałe – do wymiany

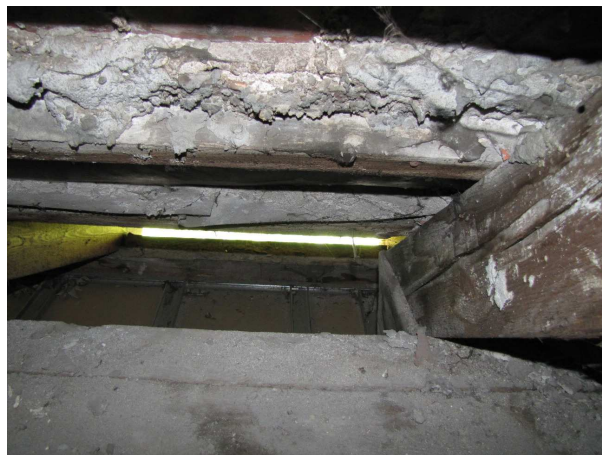
Fot.1.b

Fot. 1.b Brak desek okapowych, brak ocieplenia stropu, brak desek podłogowych

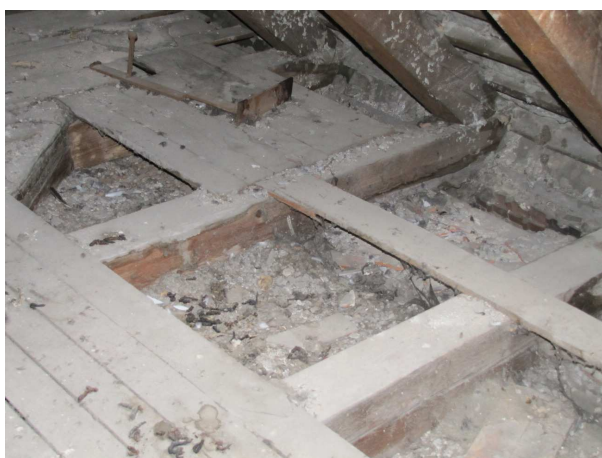
Fot. 2.a Brak desek podłogowych oraz ocieplenia na części stropu

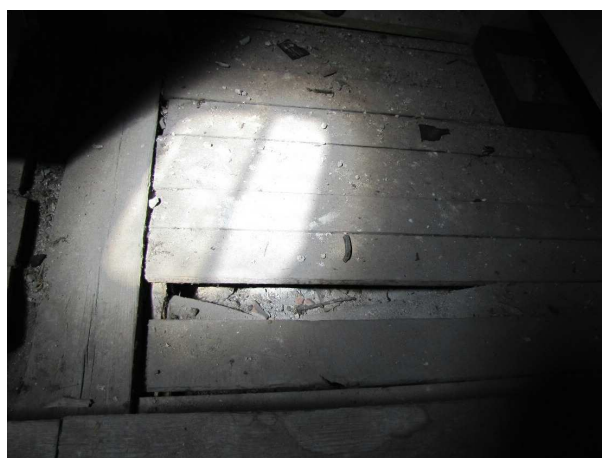
Fot. 2.b Podłoga – deski gr.2,5 cm do wymiany

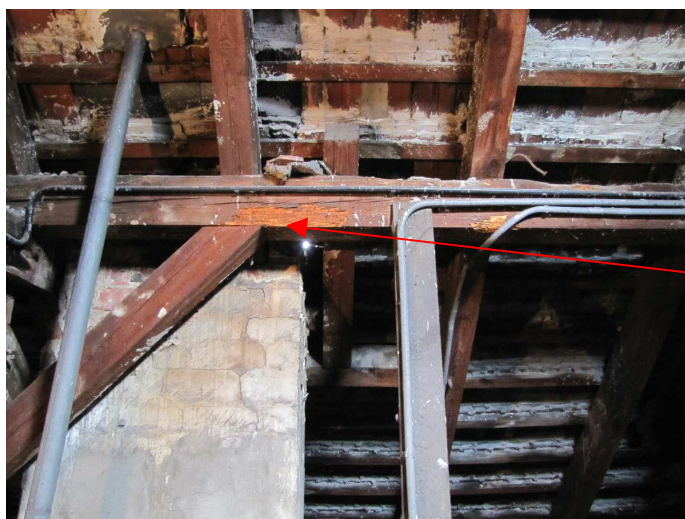
Fot. 3. *Platew częściowo spróchniała – porażona przez owady – techniczne szkodniki drewna*

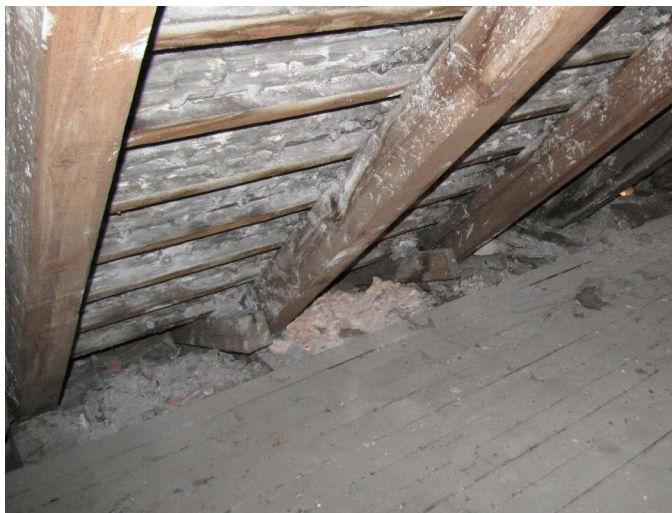
Fot. 4. *Końcówki krokwi zasypane gruzem*

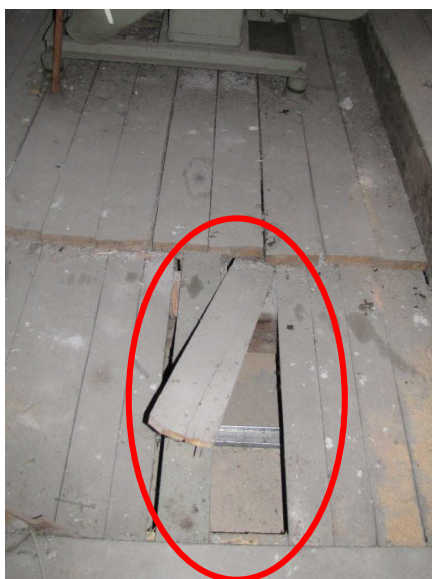
Fot. 5.a

Fot. 5.a, Fot. 5.b *Brak ocieplenia części pomieszczeń w zabudowie z płyt g-k, brak desek podłogowych, niezupełniony strop*

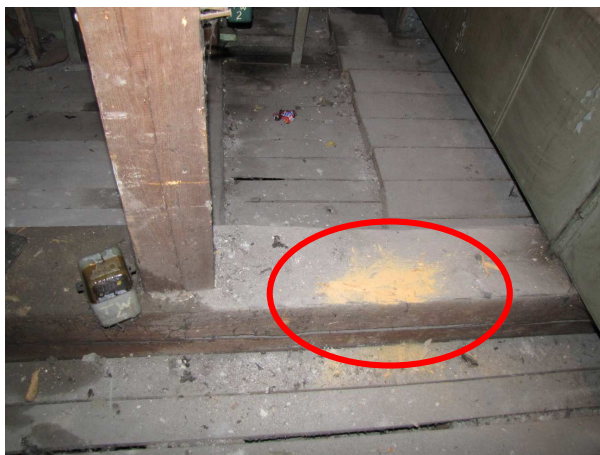
Fot. 6.a *Nadciąg lokalnie spróchniały, porażony przez owady – techniczne szkodniki drewna*
Fot. 6.b *Nadciąg lokalnie spróchniały, porażony przez owady – techniczne szkodniki drewna, podstawa słupa lokalnie porażona przez owady – techniczne szkodniki drewna*

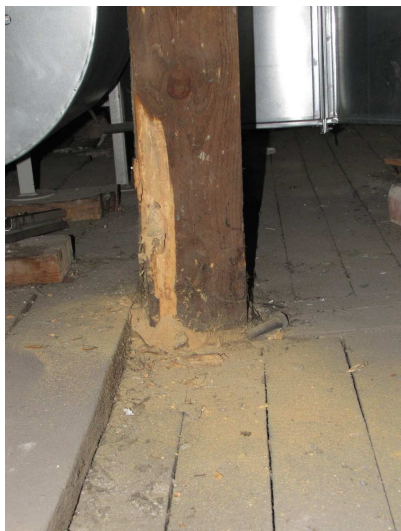
Fot. 7 Podstawa słupa lokalnie porażona przez owady – techniczne szkodniki drewna

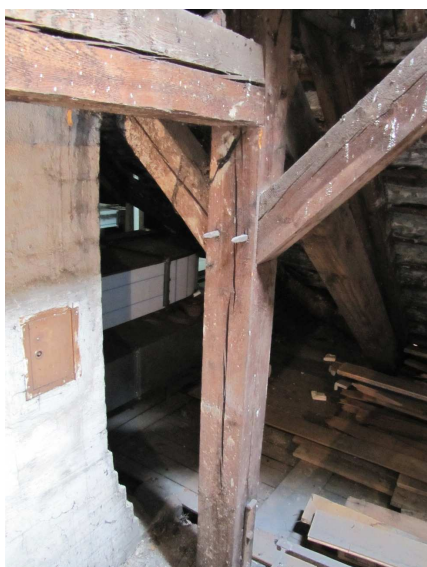
Fot. 8.a

Fot. 8.a, 8.b Niemal wszystkie elementy drewniane więźby mocno splekane

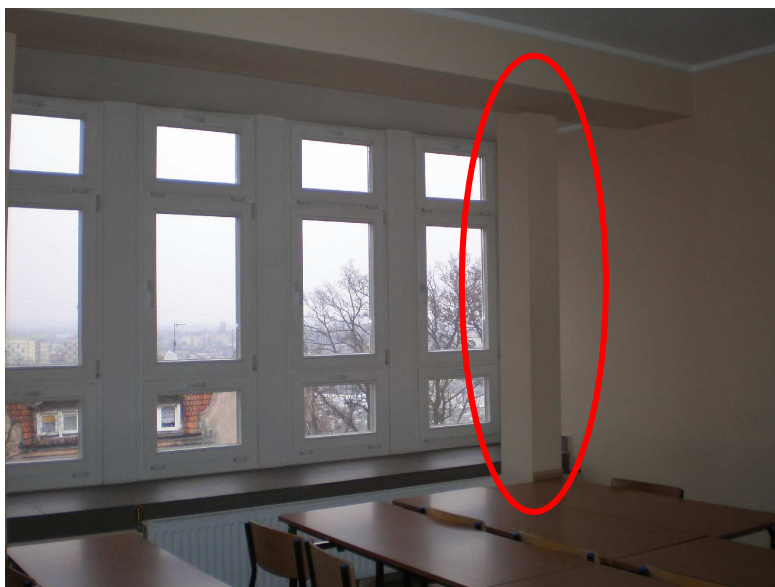
Fot. 10 Przy większości słupów usunięto miecze
