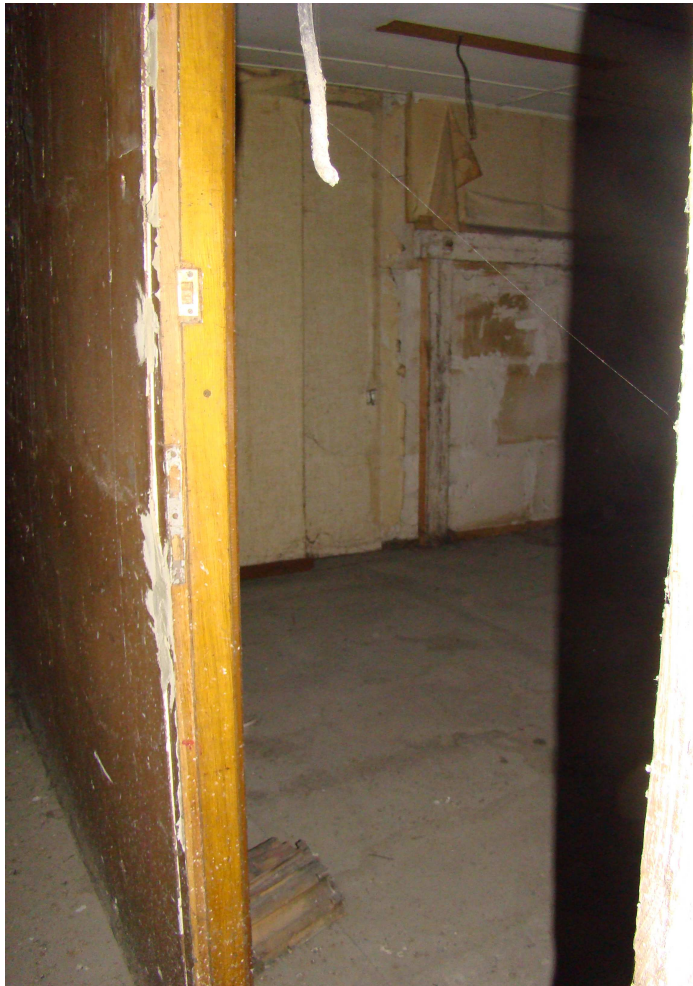
FOT. nr 5. WIDOK ŚCIAN DZIAŁOWYCH Z PŁYT PRO-MONTA

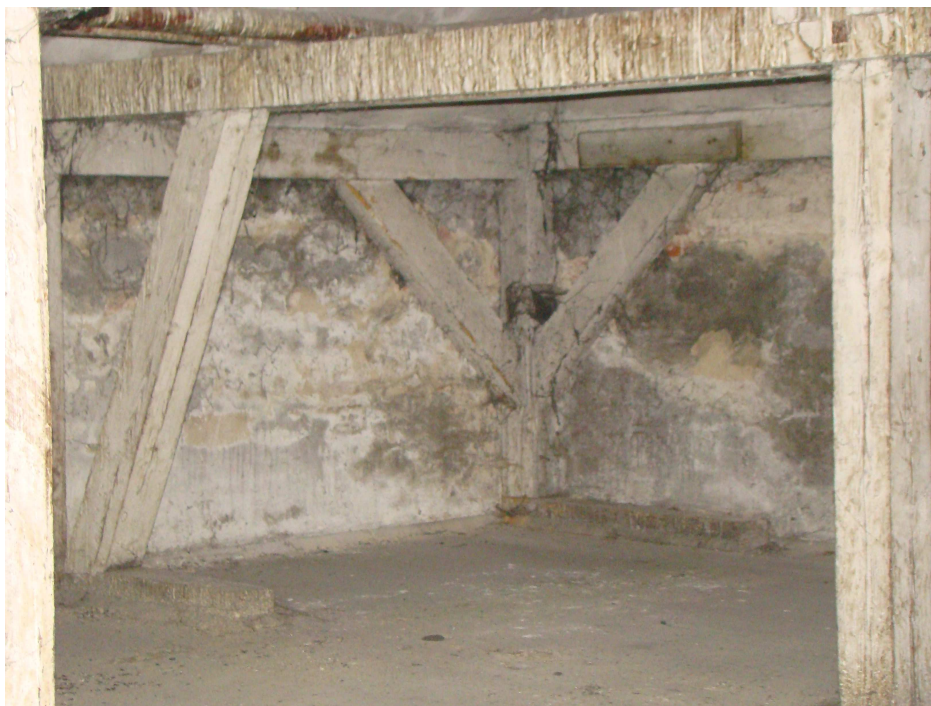
FOT. nr 6. ZAWILGOCONA ŚCIANA KOLANKOWA

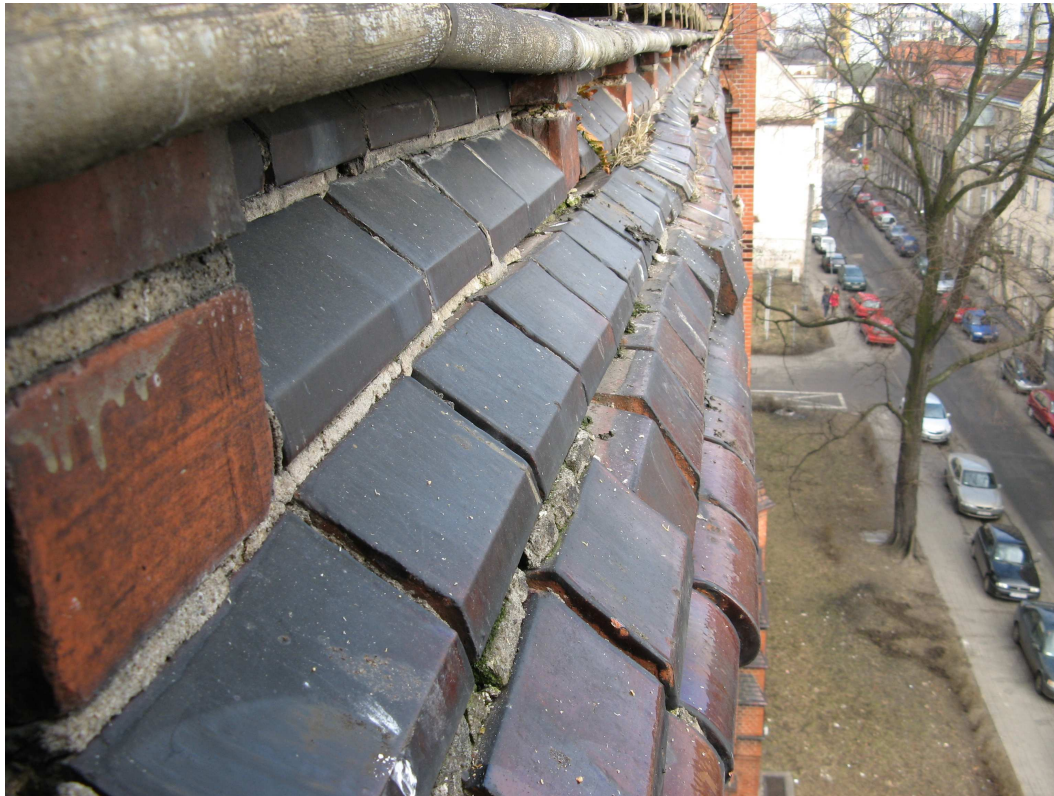
FOT. nr 7. ZNISZCZENIE GZYMSU OKAPOWEGO ELEWACJI FRONTOWEJ

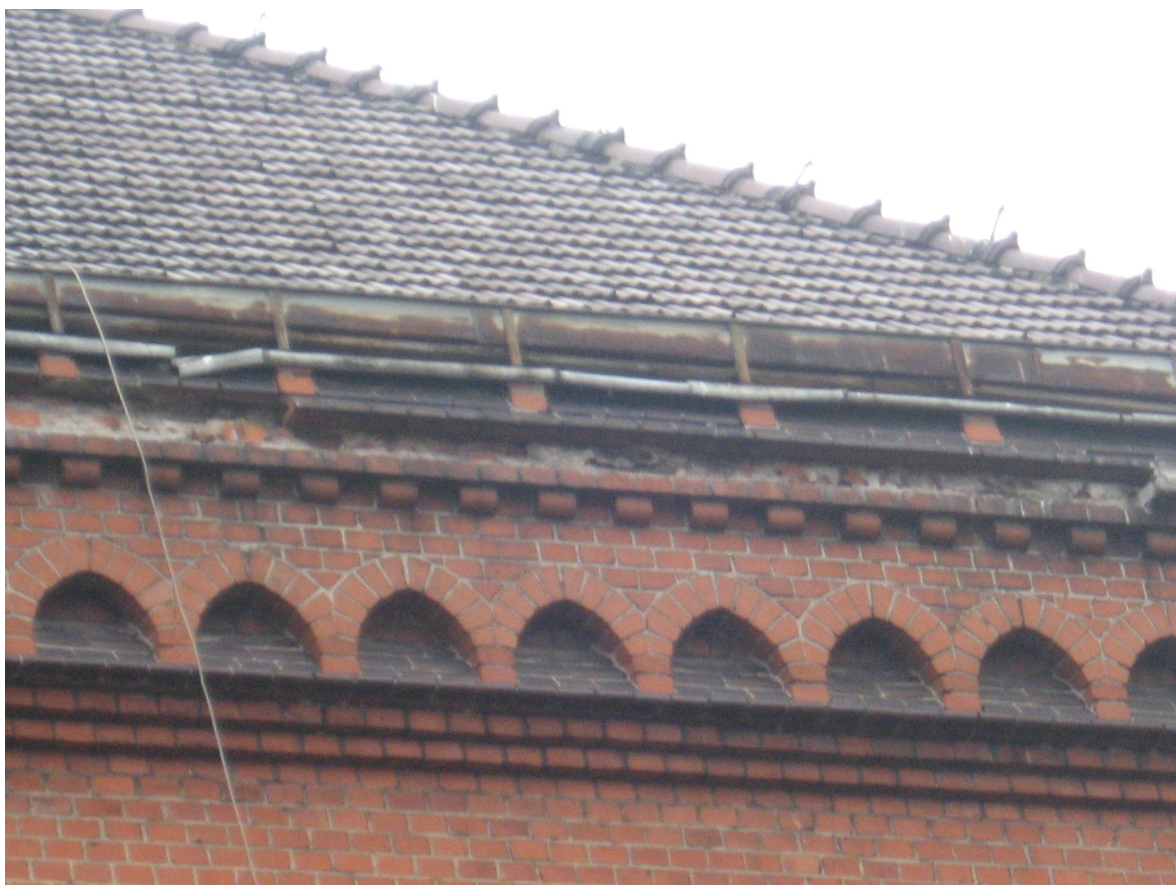
FOT. nr 8. ZNISZCZENIE GZYMSU OKAPOWEGO ELEWACJI POŁUDNIOWEJ

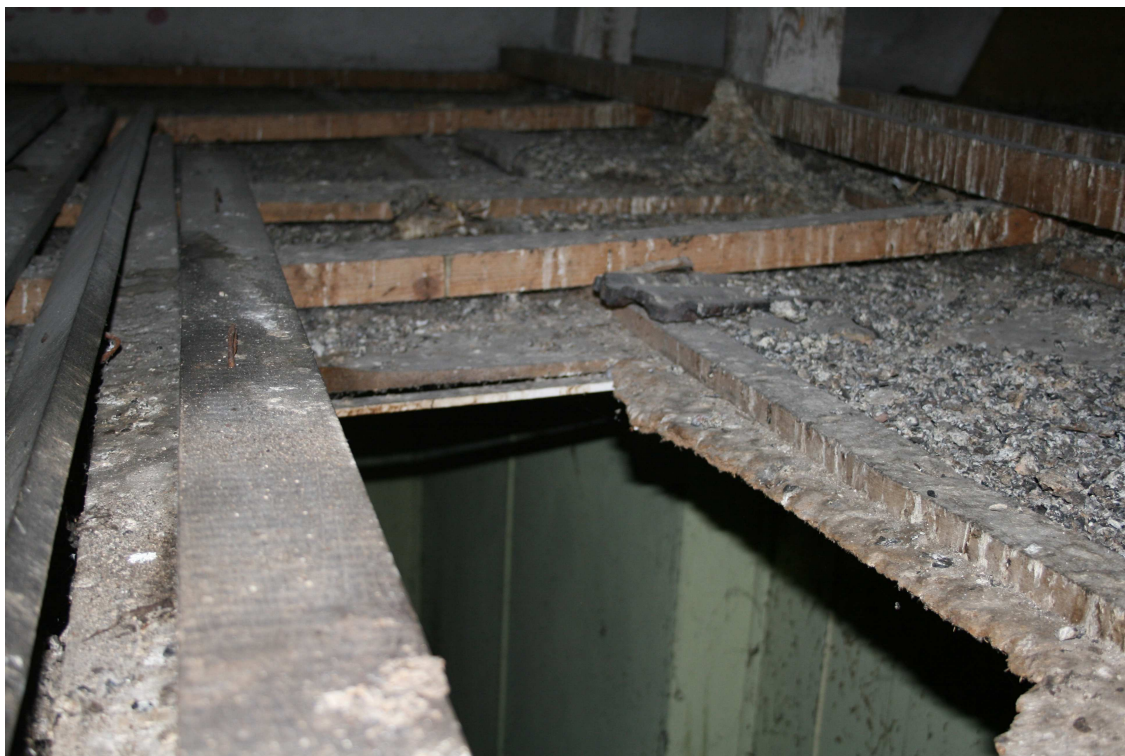
FOT. nr 9. STROP NAD PODDASZEM WPROWADZONY WTÓRNIĘ Z OTYNKOWANYCH PŁYT WIÓROWO – CEMENTOWYCH

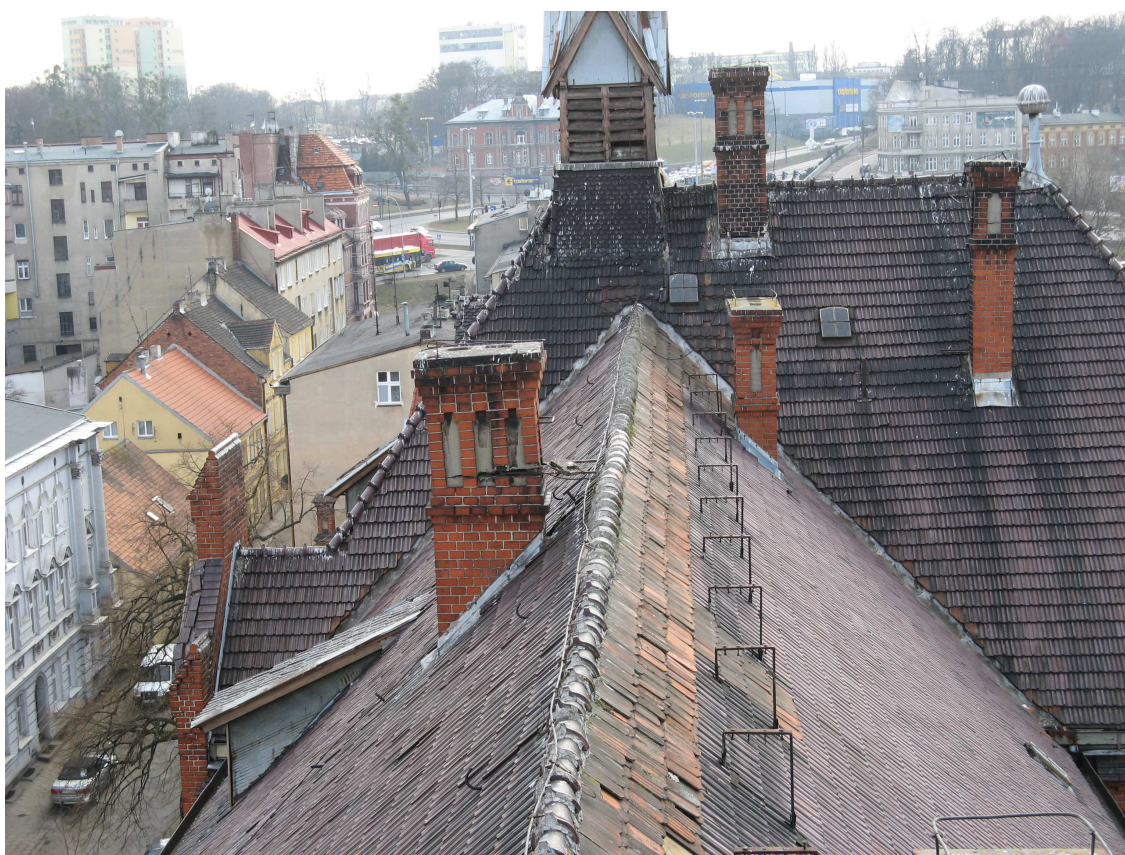
FOT. nr 10. DACH POKRYTY DACHÓWKA CERAMICZNĄ HOLENDERKĄ

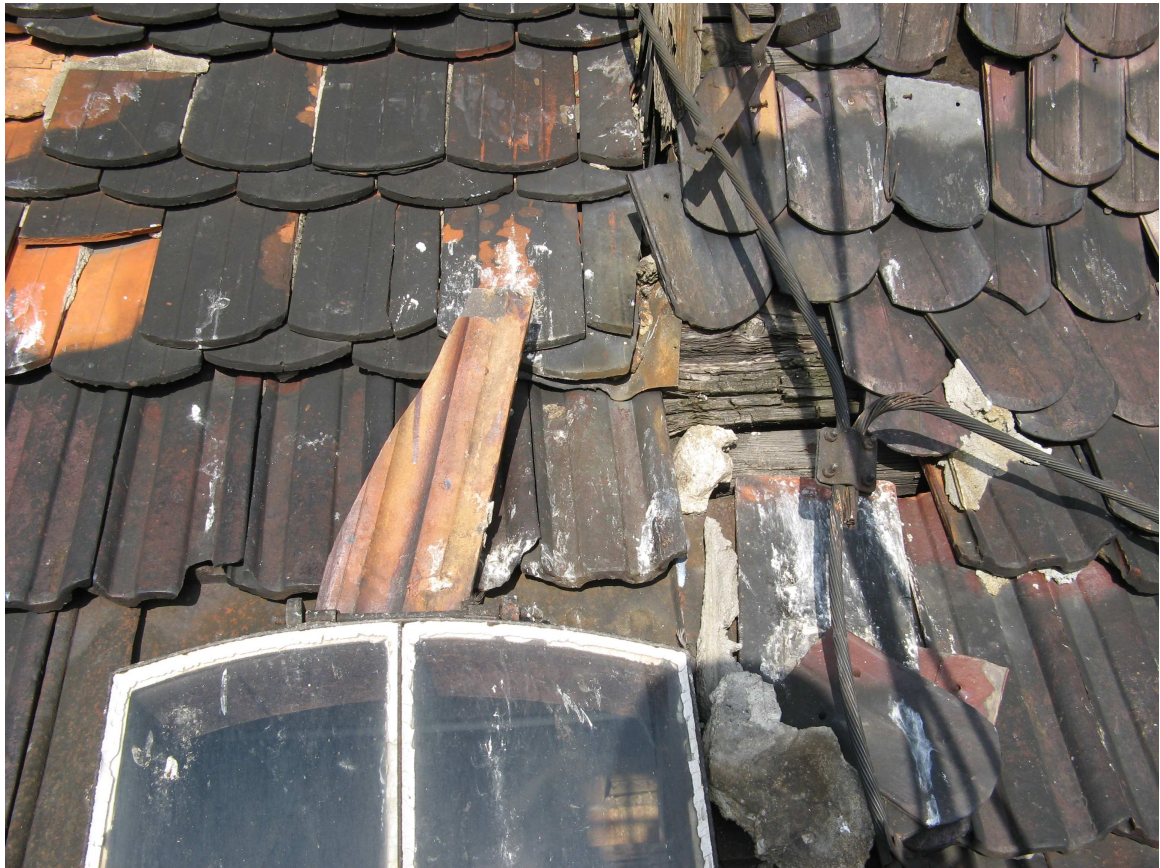
FOT. nr 11. WIDOCZNE ZNISZCZENIA I UBYTKI POKRYCIA DACHU

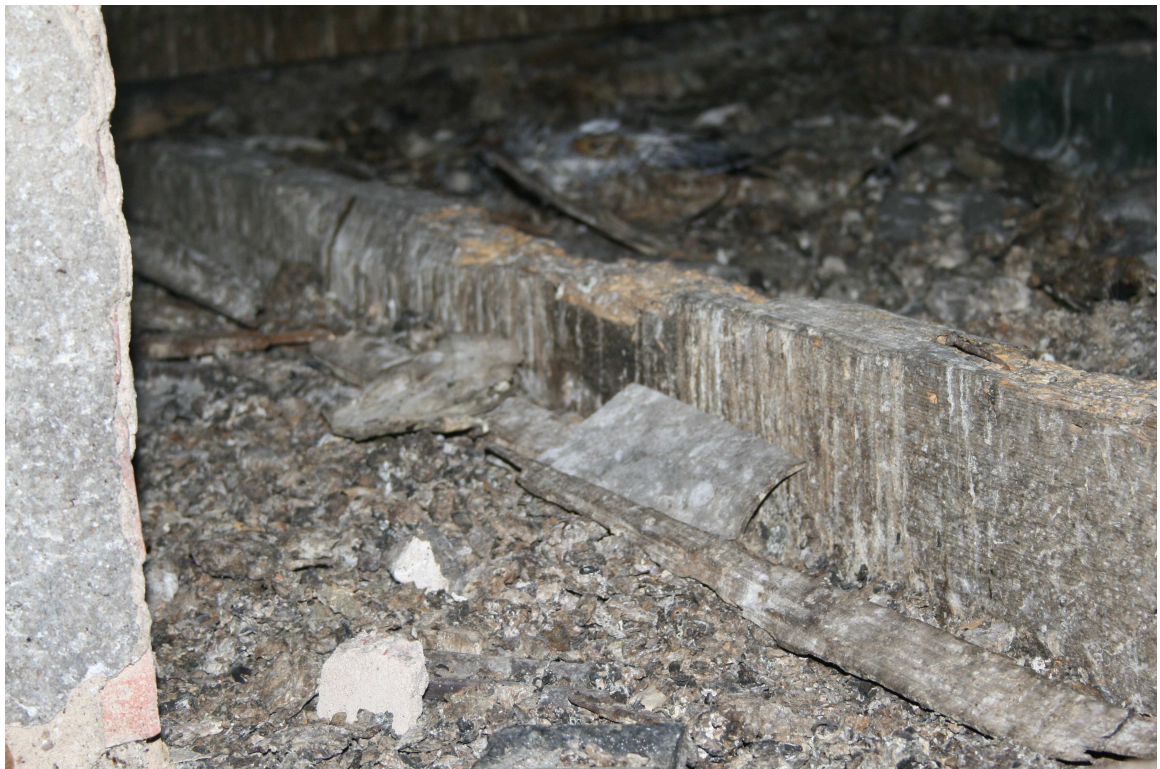
FOT. nr 12. WIDOCZNE ZNISZCZENIA STROPU NAD PODDASZEM

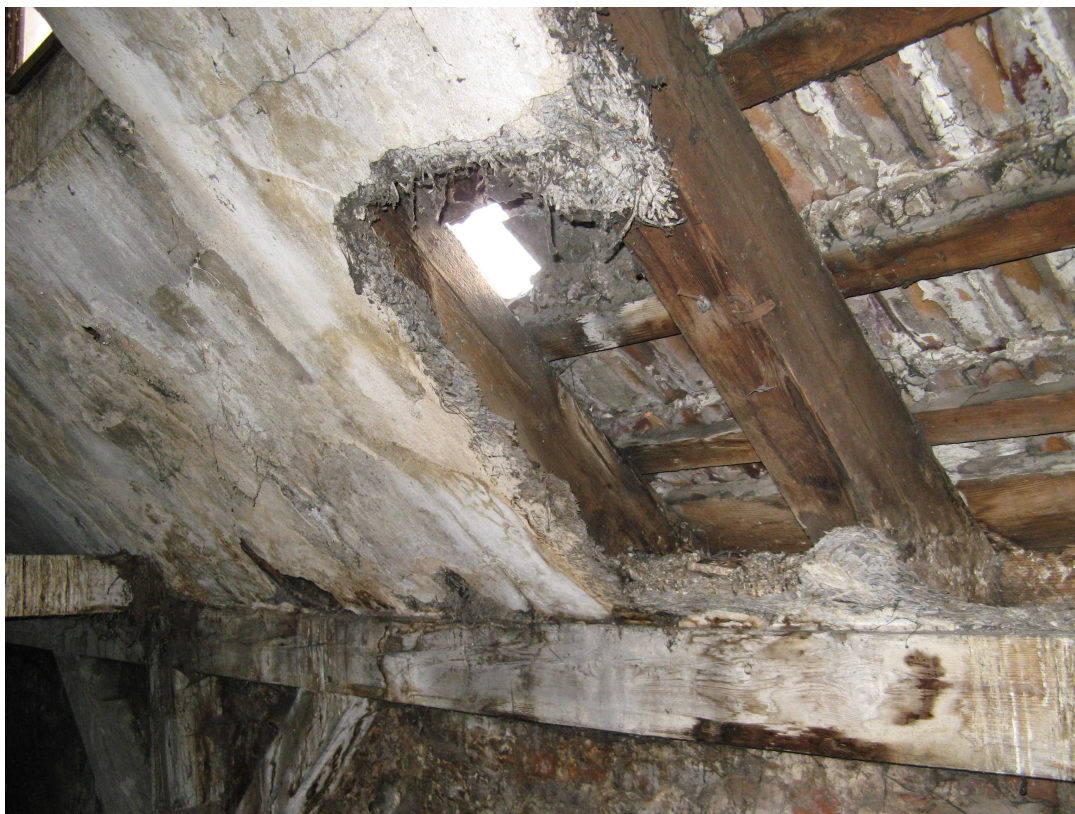
FOT. nr 13. WIDOCZNE ZNISZENIA KROKWI I ZAWILGOCENIA PŁATWI (MURŁATY)

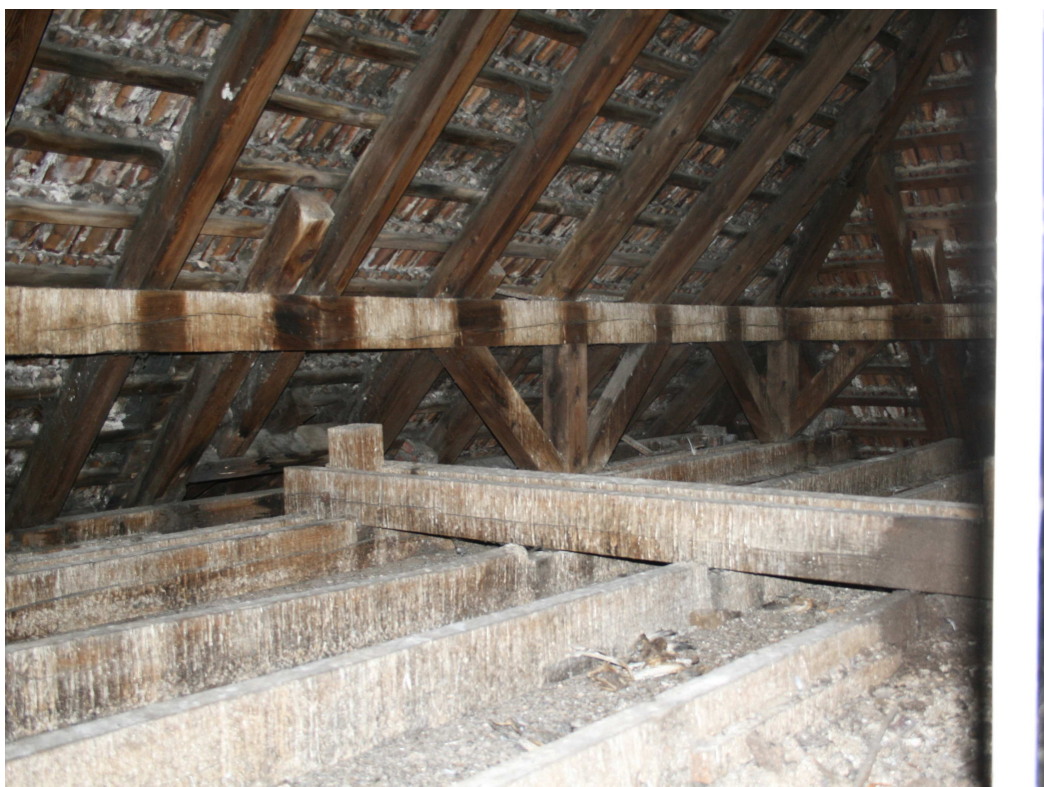
FOT. nr 14. KONSTRUKCJA WIĘŻBY DACHOWEJ PONAD STROPEM NADPODDASZEM

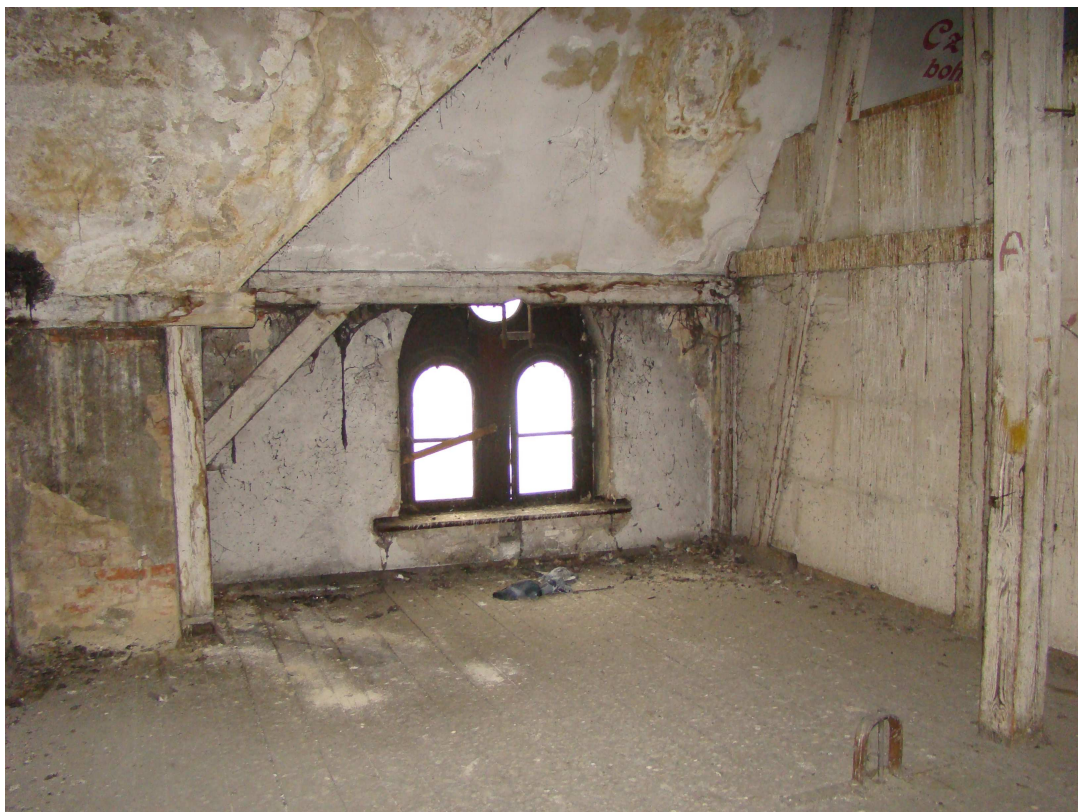
FOT. nr 15. STOLARKA OKIENNA ŚCIANY ATTYKOWEJ ELEWACJI FRONTOWEJ

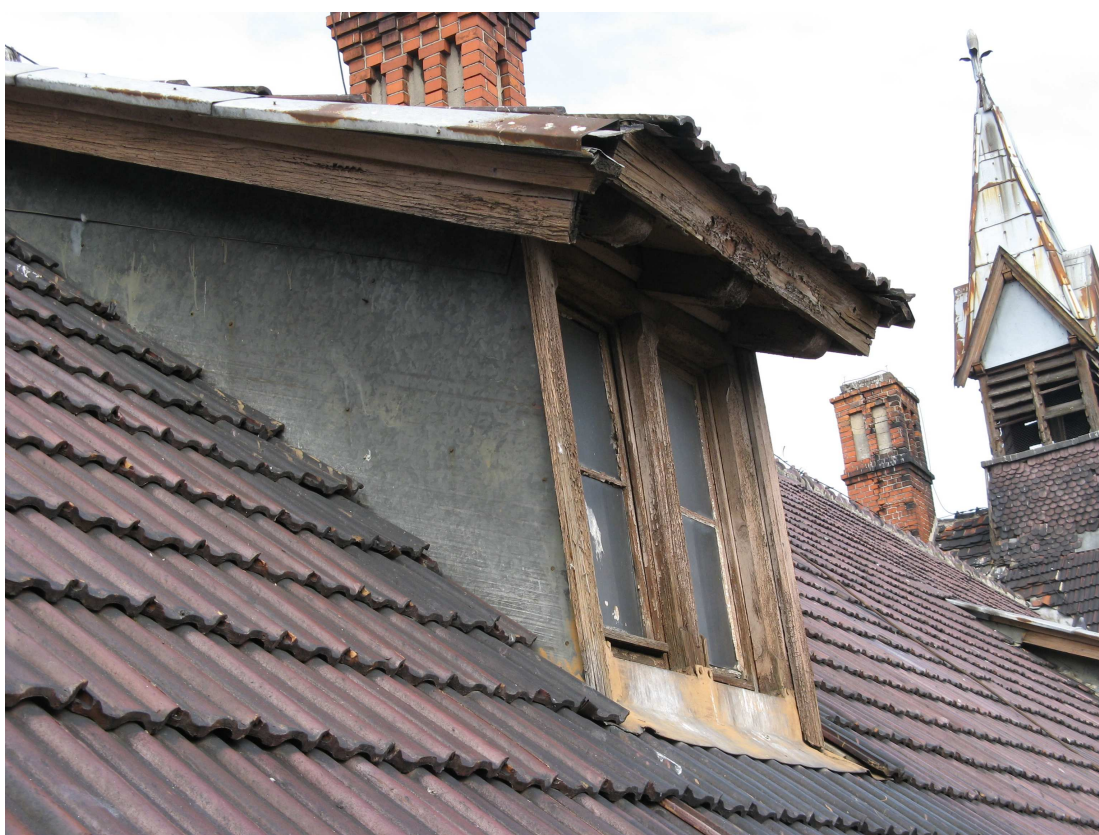
FOT. nr 16. WIDOCZNE ZNISZCZENIA LUKARNY DACHOWEJ

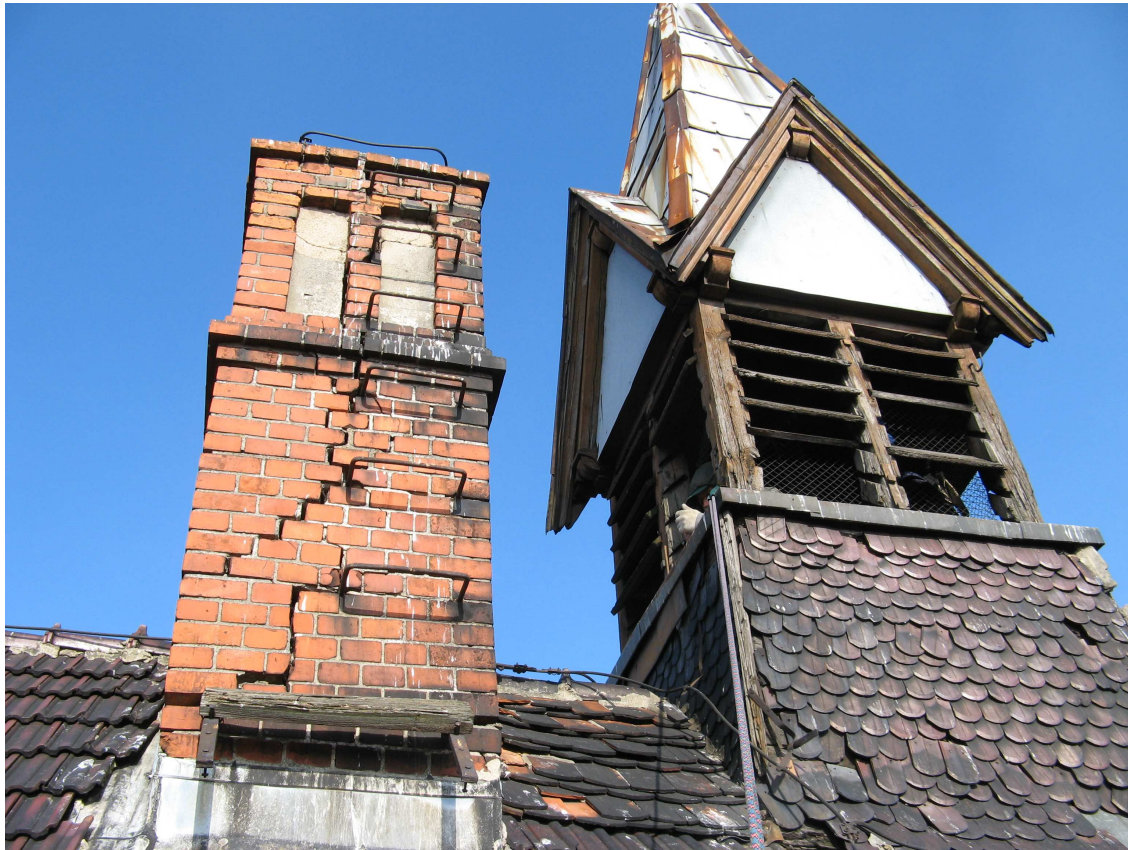
FOT. nr 17. WIDOCZNE ZNISZCZENIE MUROWANEGO KOMINA

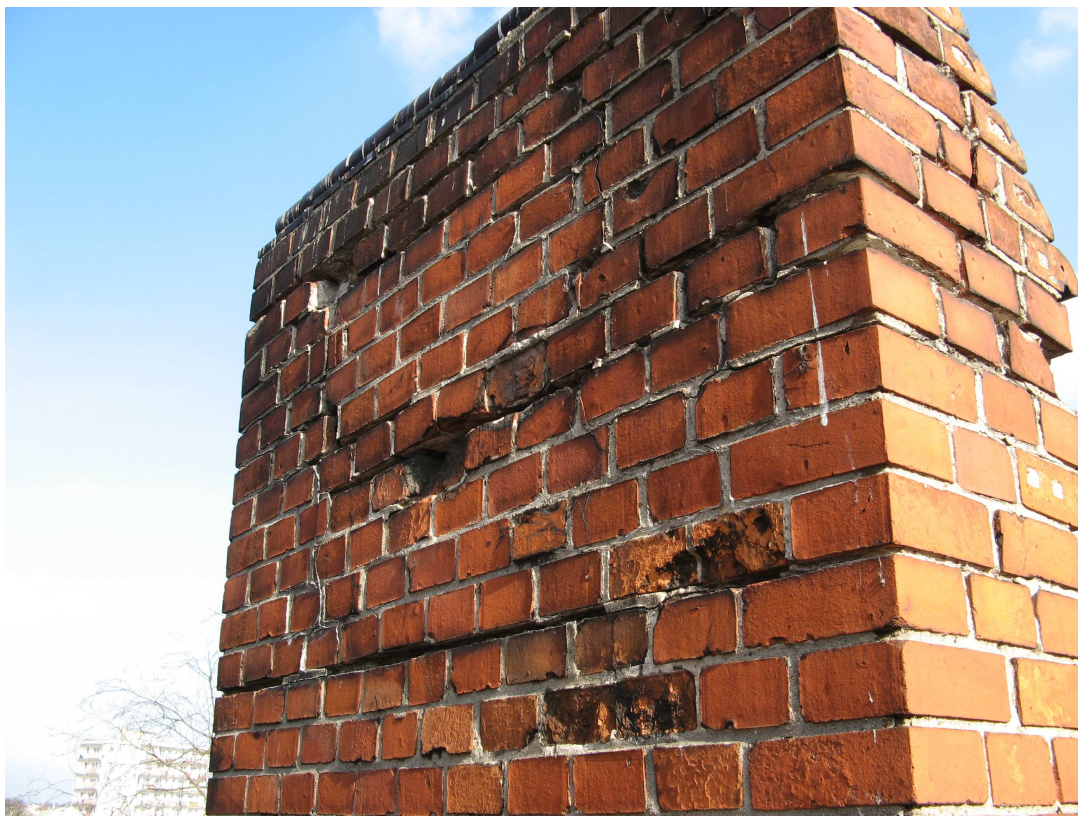
FOT. nr 18. WIDOCZNE ZNISZCZENIA ŚCIANKI ATTYKOWEJ

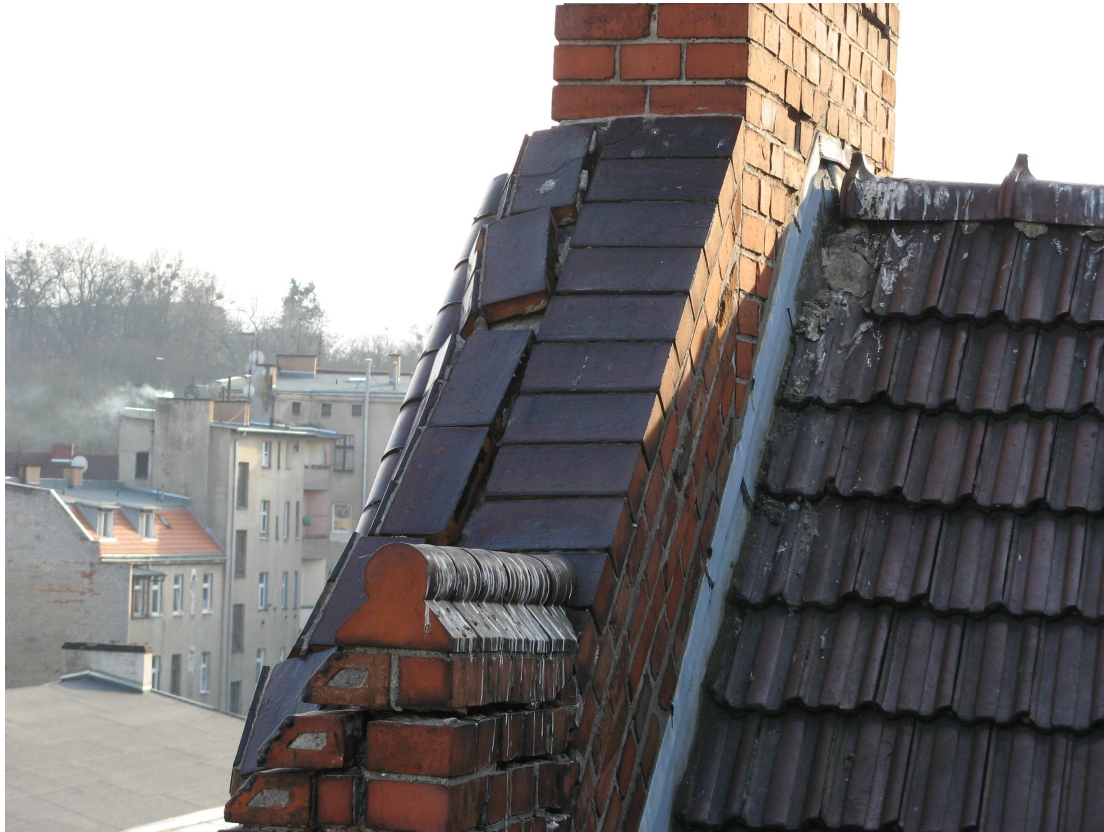
FOT. nr 19. WIDOCZNE ZNISZCZENIA ATTYK

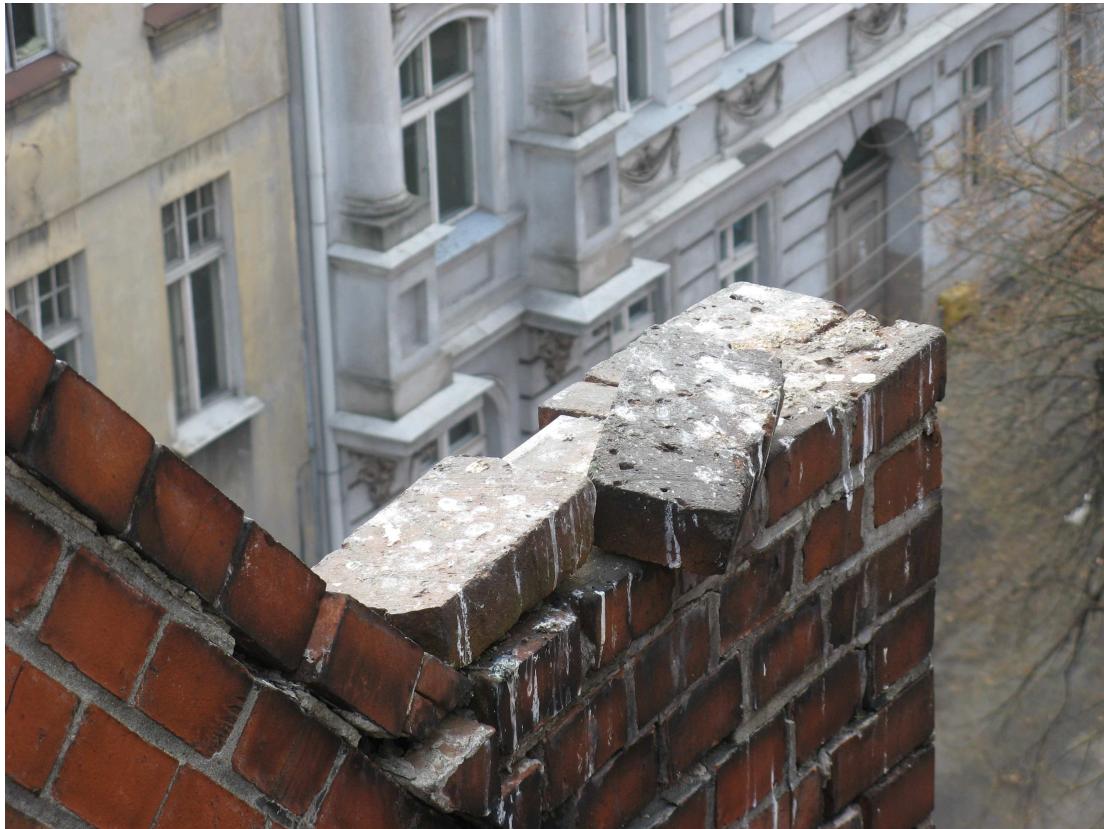
FOT. nr 20. WIDOCZNE ZNISZCZENIA ATTYK – UBYTKI CEGŁY GLAZUROWANEJ

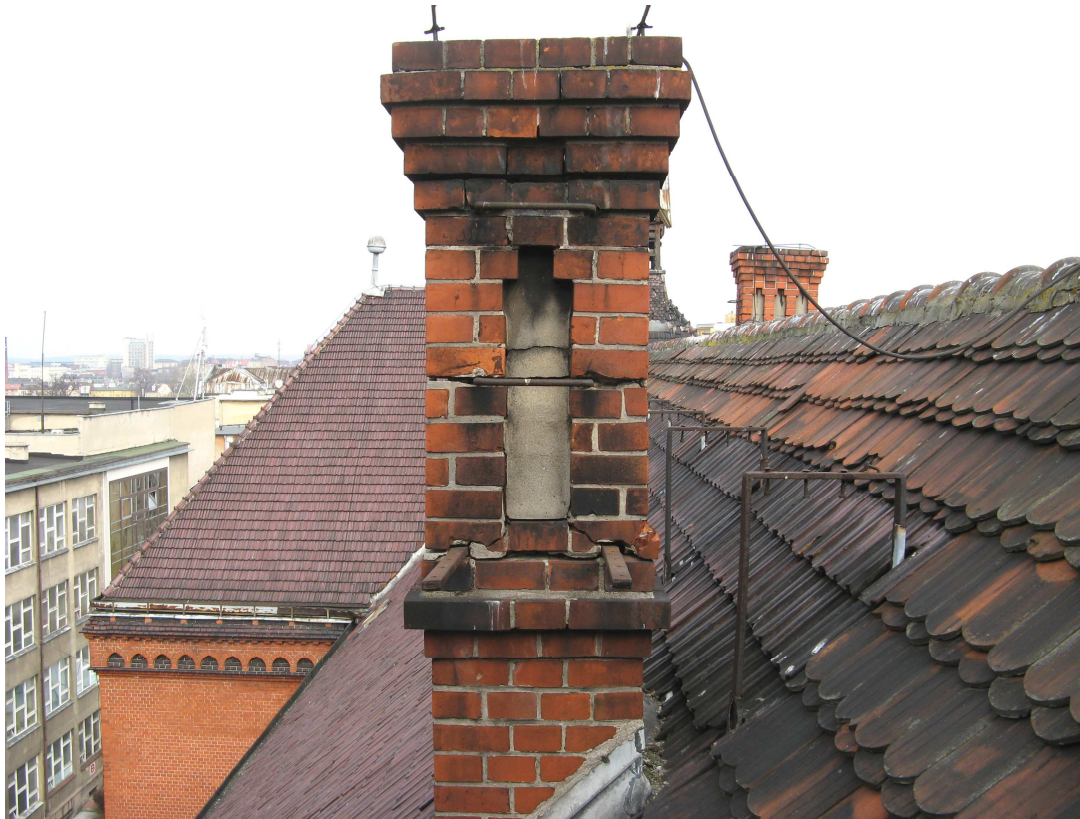
FOT. nr 21. WIDOCZNE ZNISZCZENIA MUROWANEGO KOMINA WRAZ Z POZOSTAŁOŚCIAMI PO EL. KOMUNIKACJI DACHOWEJ ŁAW KOMINIARSKICH

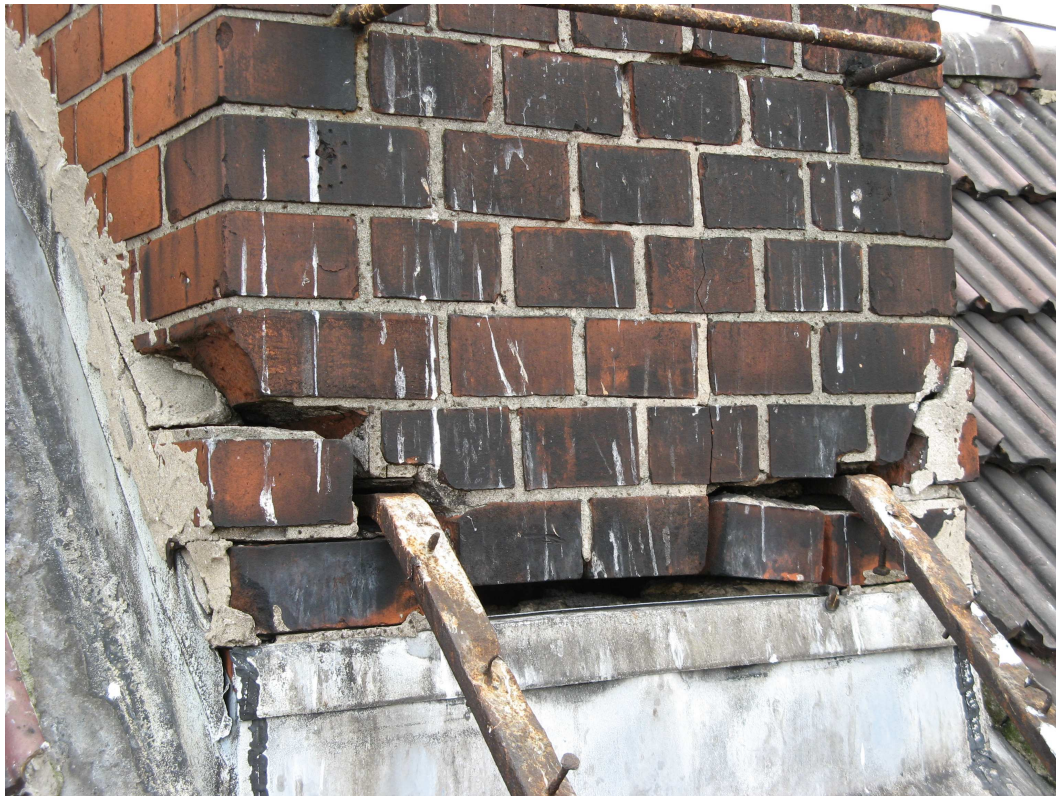
FOT. nr 22. ZNISZCZENIA MUROWANEGO KOMINA WRAZ Z POZOSTAŁOŚCIAMI PO EL. KOMUNIKACJI DACHOWEJ ŁAW KOMINIARSKICH
