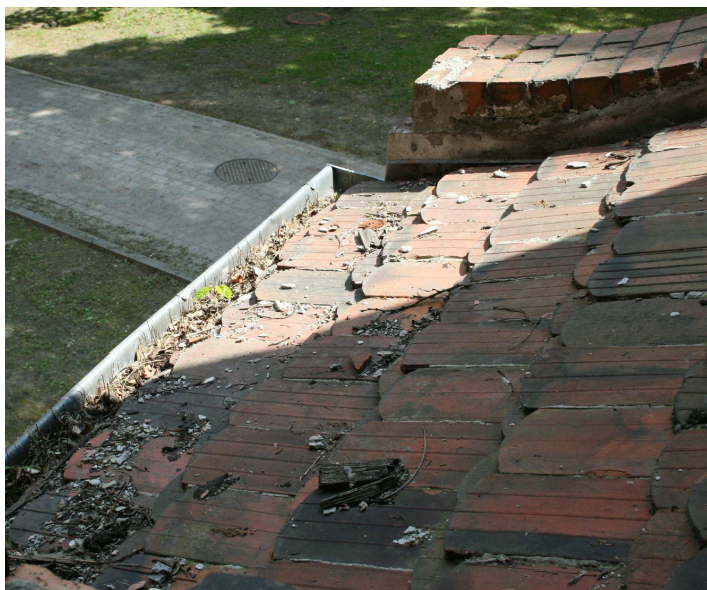
*Fot. nr 1 W złym stanie pokrycie dachowe(zmurszałe dachówki) i niedrożne rynny.*

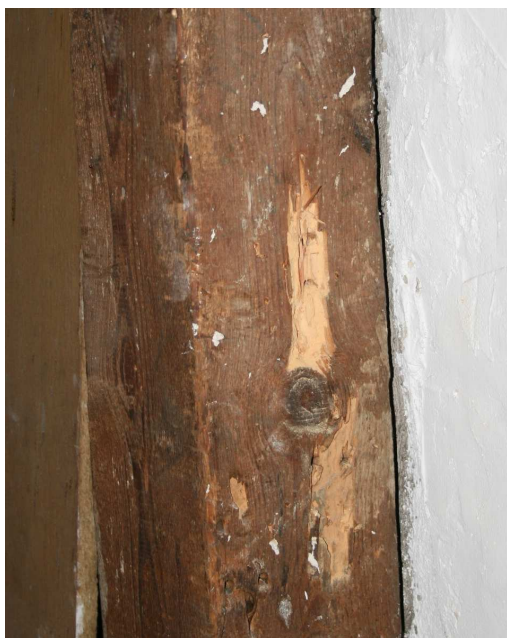
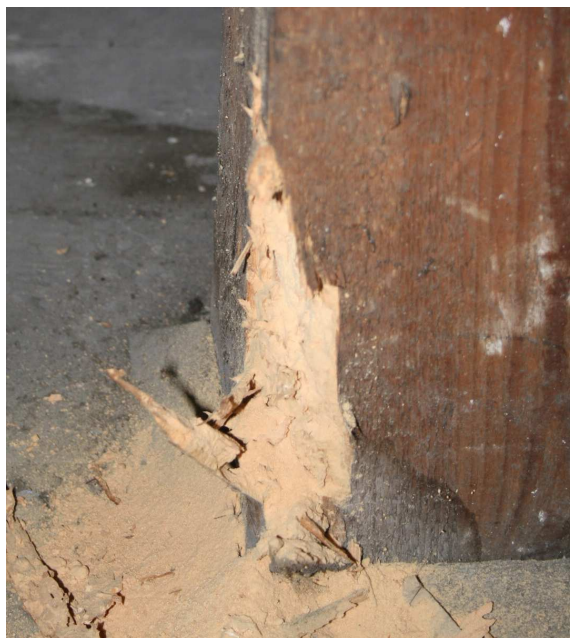
*Fot. nr 2 Lokalnie porażone słupy przez owady – techniczne szkodniki drewna*

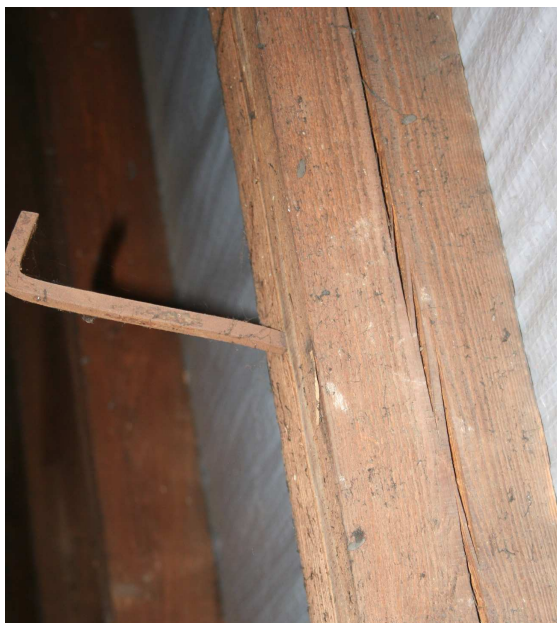
*Fot. nr 3 Większość elementów konstrukcji więźby dachowej jest znacznie popękana(efekt zbyt szybkiego wysychania drewna)*

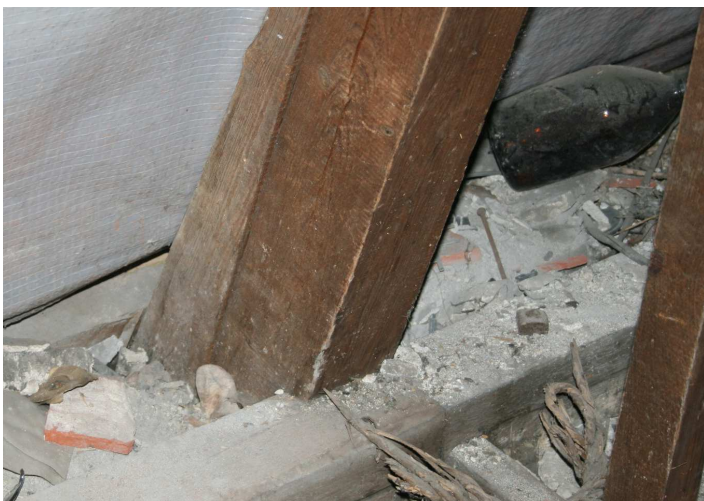
*Fot. nr 4 Zasypane gruzem krokwie w miejscu połączenia z murlatą*

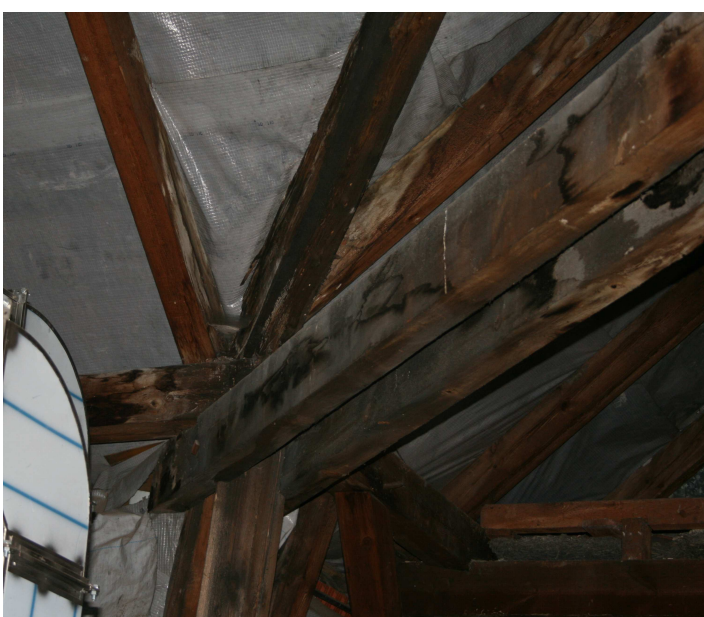
*Fot. nr 5 Nadpalone i okopcone belki w narożniku.*

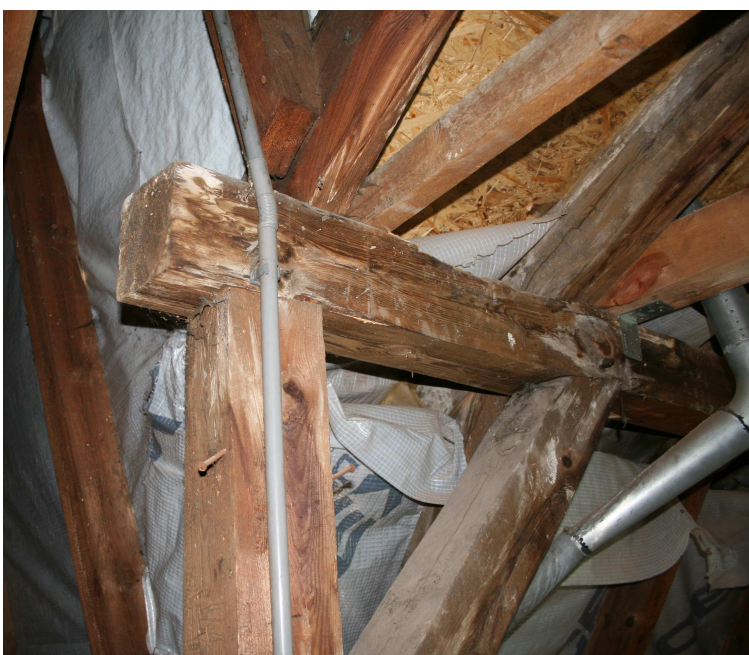
*Fot. nr 6 Zawilgocona, zagrzybiona i spróchniała płatew*

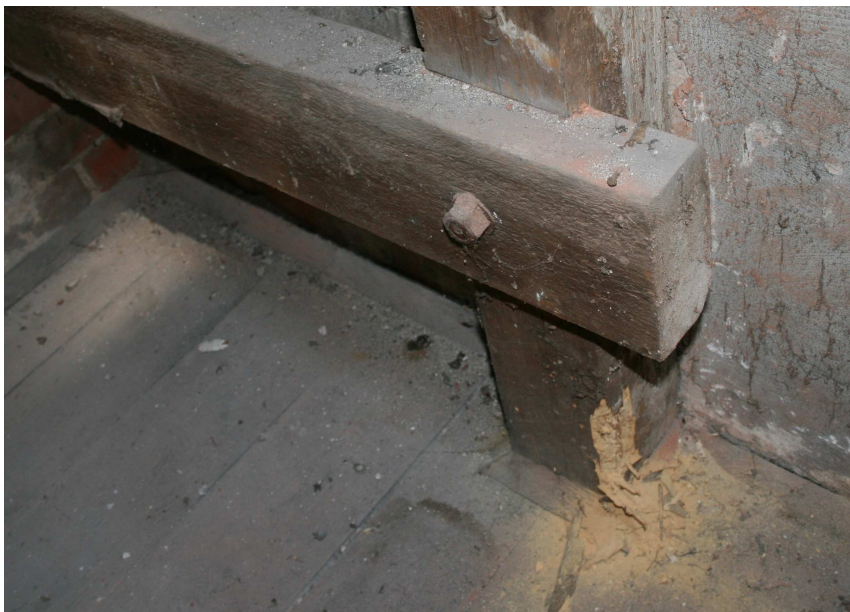
*Fot. nr 7 Porażona przez owady, techniczne szkodniki drewna, podstawa słupa*

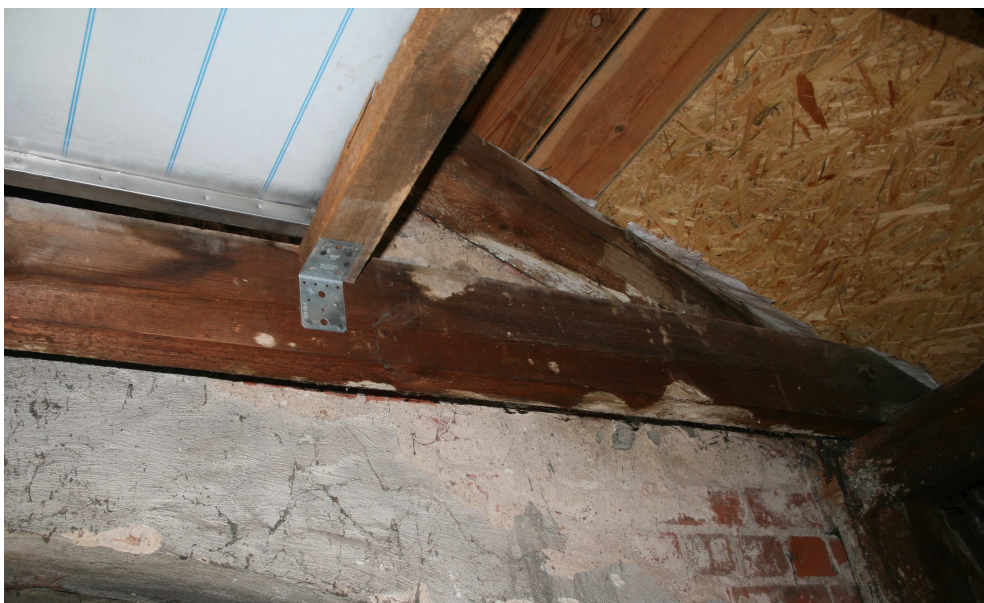
*Fot. nr 8 Zawilgocony i porażony przez grzyby kleszcz*

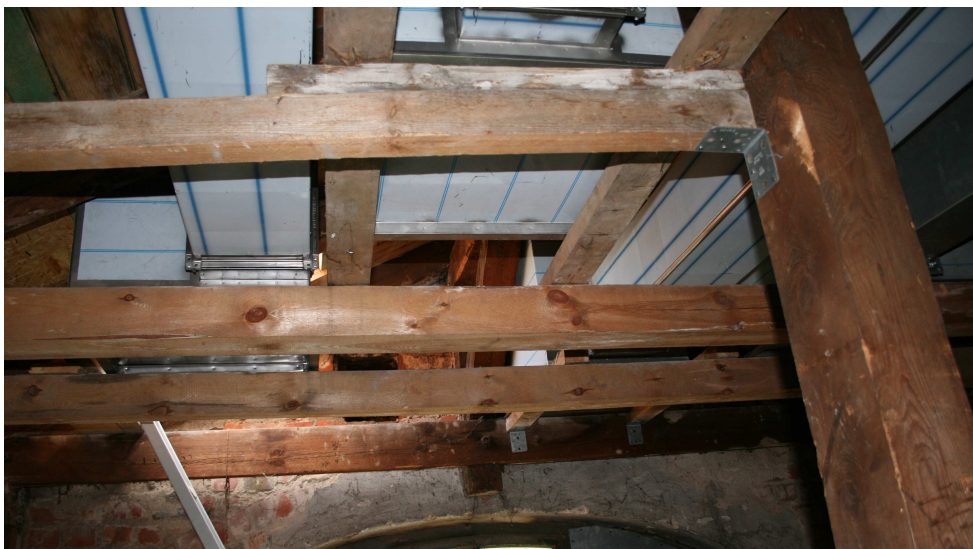
*Fot. nr 9 Nadmiernie ugięte belki – konstrukcja wsporcza pod urządzenia centrali wentylacyjnej*

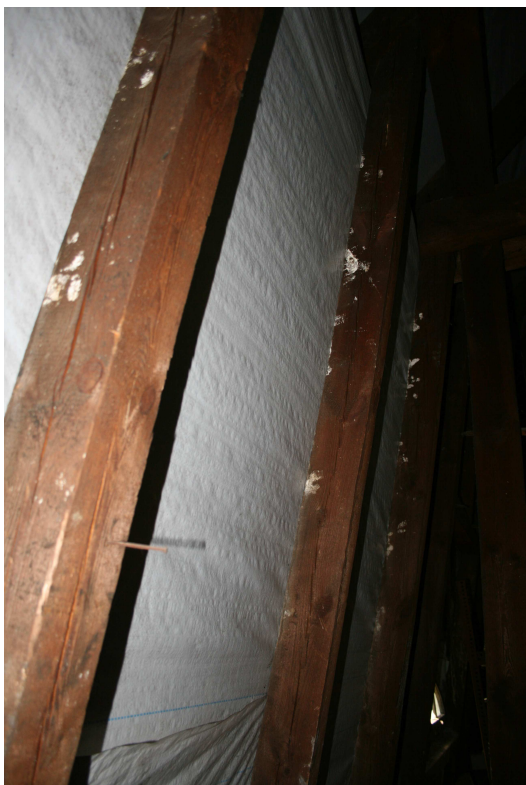
*Fot. nr 10 Krokwie mansardy dolnej wyraźnie popękane – (efekt zbyt szybkiego wysychania drewna) oraz porażone przez grzyby.*

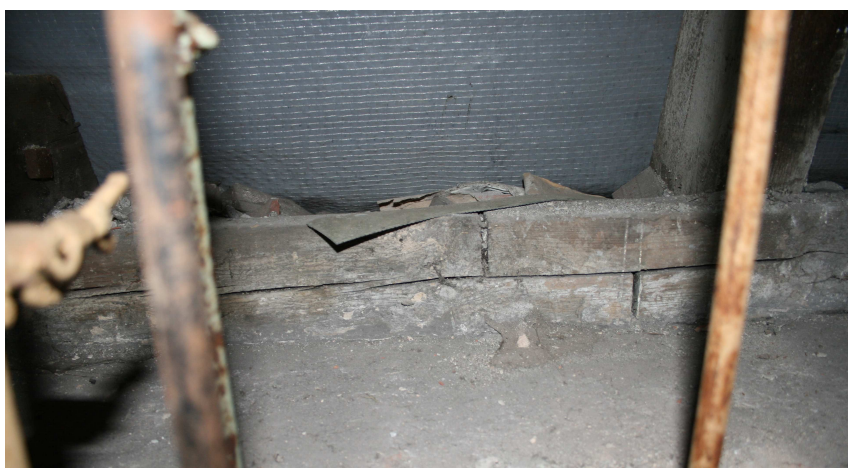
*Fot. nr 11 Popękana murłata*

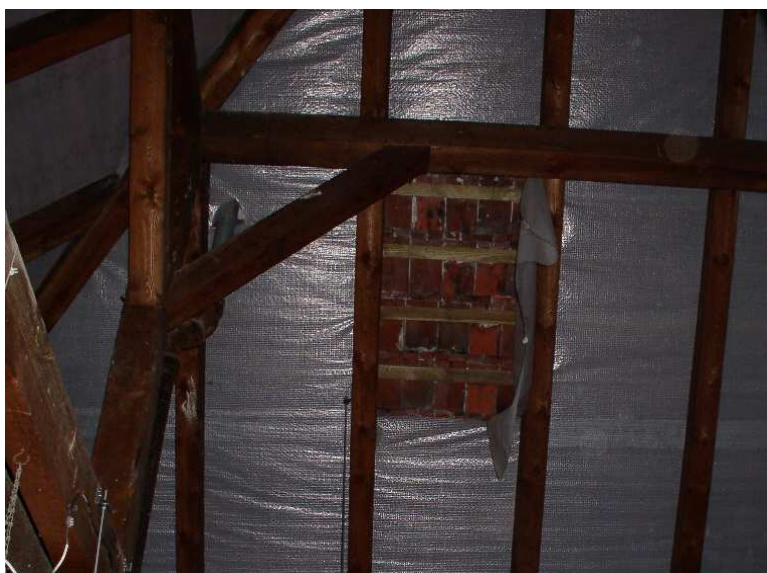
*Fot. nr 12 Uszkodzona folia*
