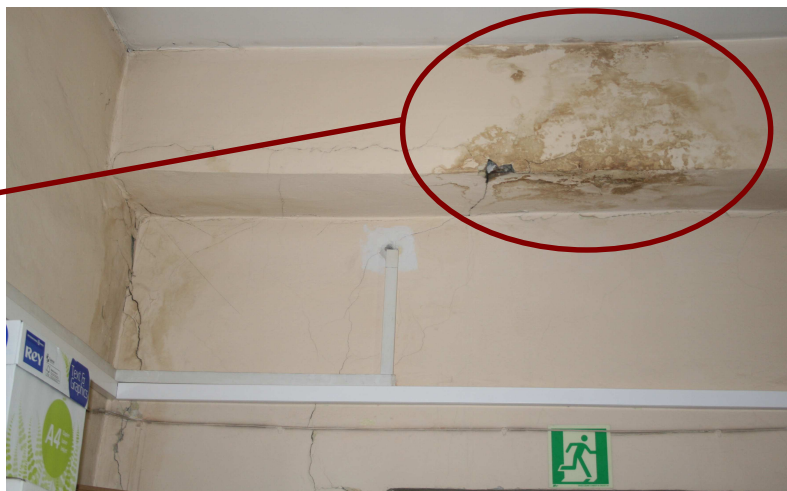
Fot. nr 1 Zacieki i rysy na ścianach przyczyną nieszczelności w pokryciu dachowym, a tym samym gnicia belek konstrukcji dachowej wewnątrz obudowy.

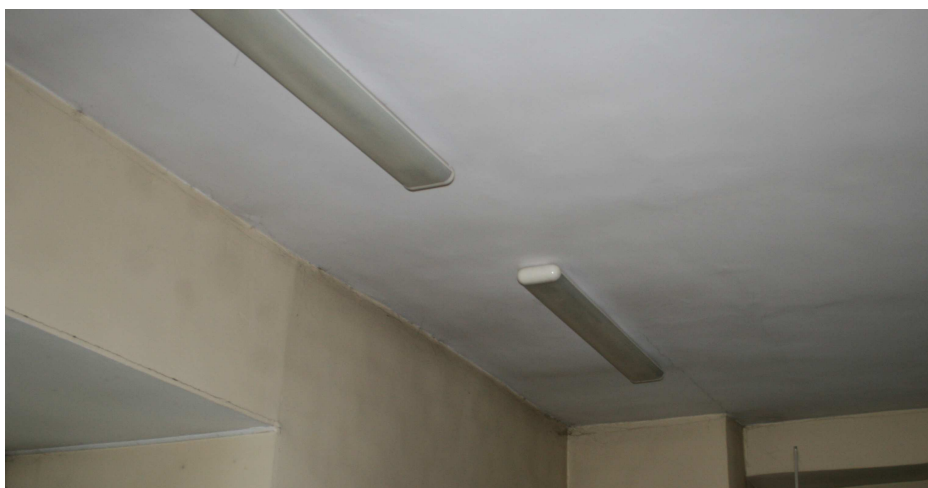
Fot. nr 2 Widoczne przemarzanie na suficie (efekt zbyt małej grubości ocieplenia na stropie i nieszczelności w pokryciu dachowym) oraz na ścianach (nieocieplana powierzchnia dachu w mansardzie dolnej) sala 236

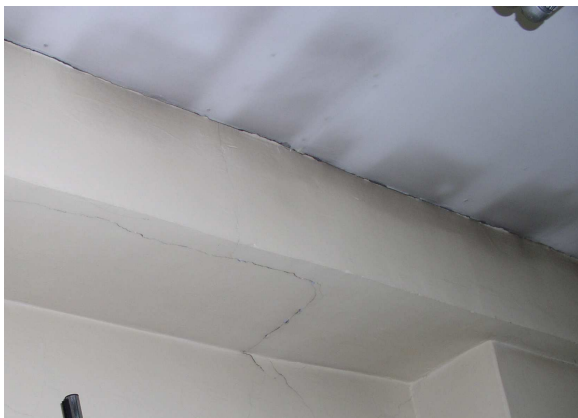
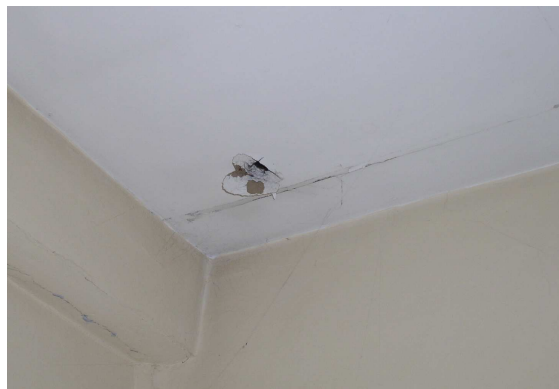
Fot. nr 3 Widoczne przemarzanie na suficie i znaczne uszkodzenia – sala 235

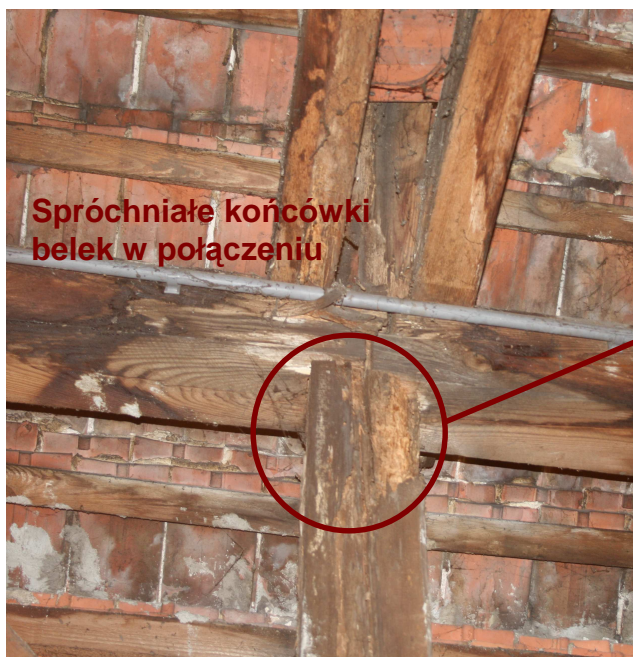
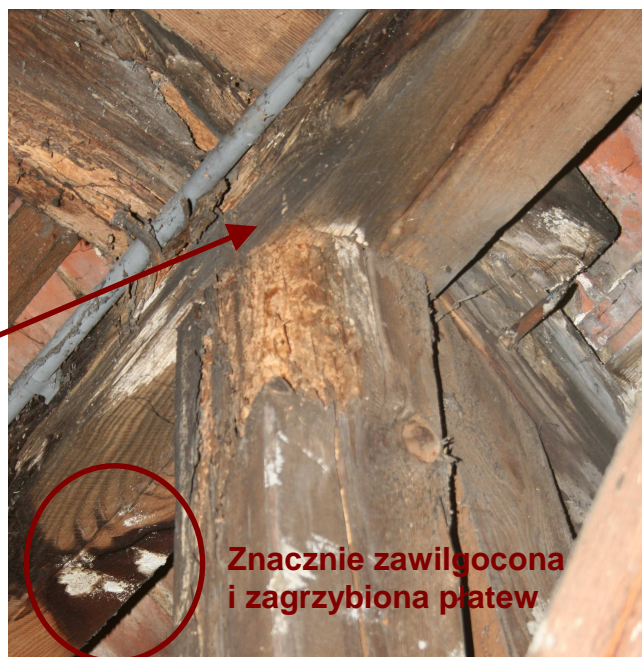
Fot. nr 4 Zniszczony przez owady i korozję biologiczną węzeł (płatew, słup, krokwie, kleszcze)

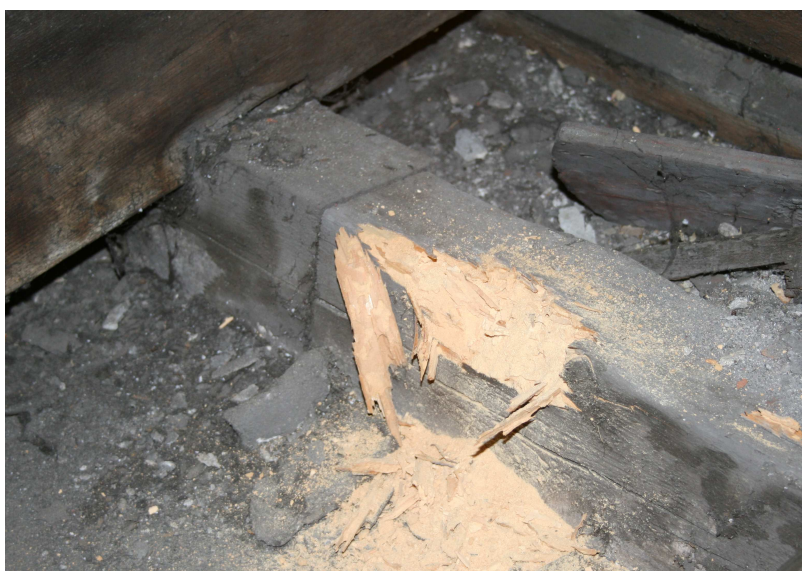
Fot. nr 5 Zniszczona przez owady i korozję biologiczną murlata

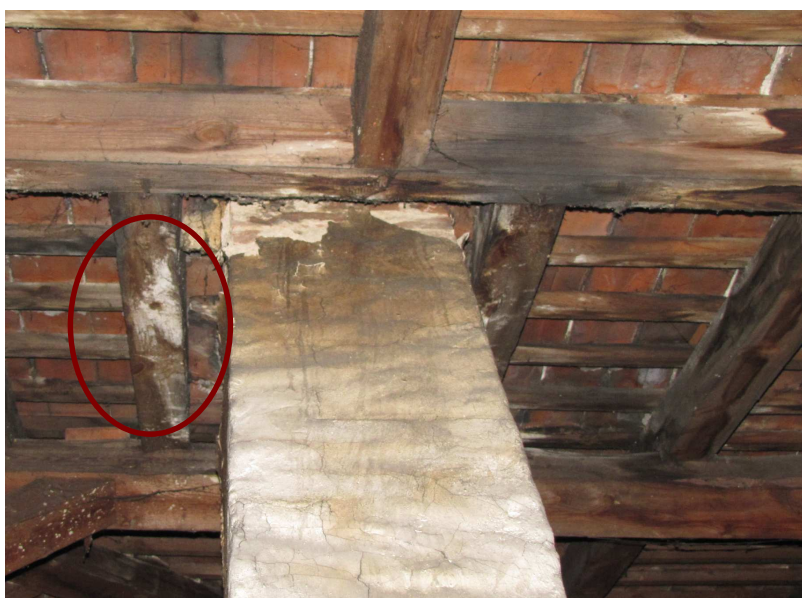
Fot. nr 6 Znaczne zacieki na kominie, wskazują na nieszczelności w pokryciu dachowym. Na wskutek czego dochodzi do zawilgocone i zagrzybione belek konstrukcji więźby dachowej
