Inwentaryzacja pomiarowo-rysunkowa
oryginalnych stolarek okiennych budynku przy
ul. Bernardyńskiej 6 w Bydgoszczy oraz
projekt stolarek w miejsce później powstałych

opracowała: mgr Hanna Maciejewska
Usługi doradczo-dokumentacyjne z zakresu ochrony zabytków
ul. Gdańska 93/3, 85-022 Bydgoszcz

Bydgoszcz, 2011 r.

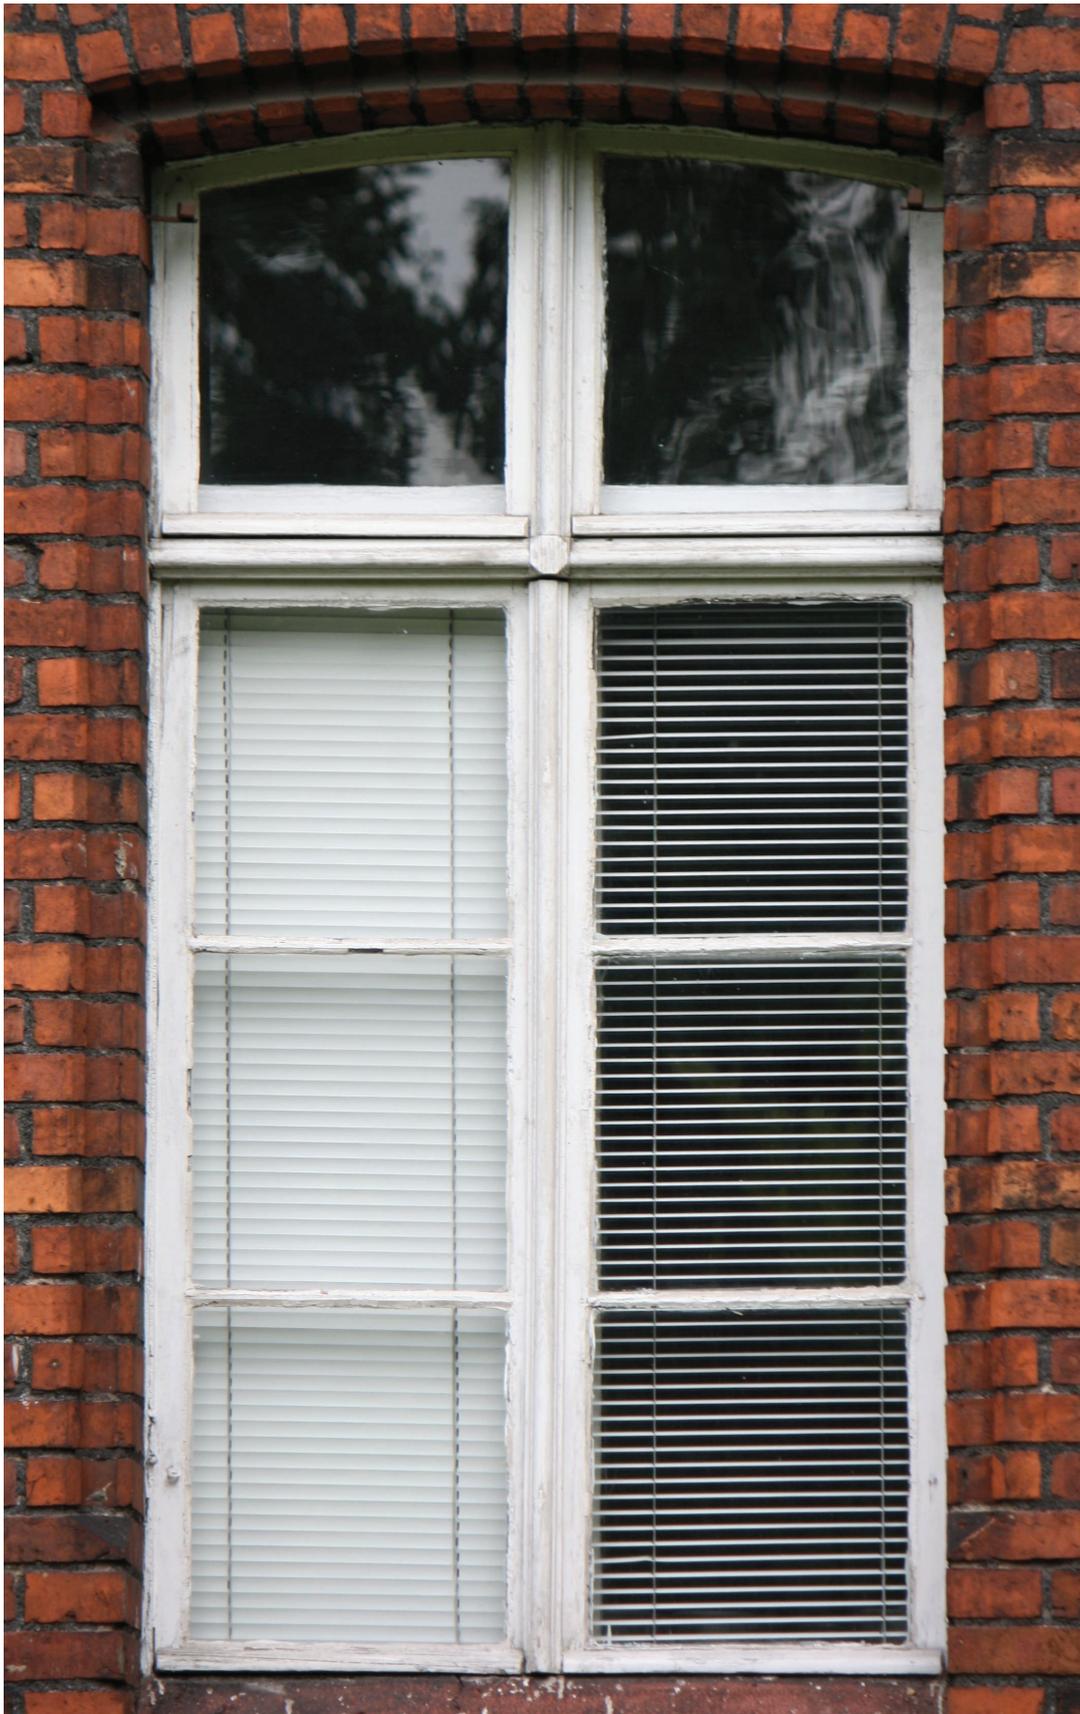
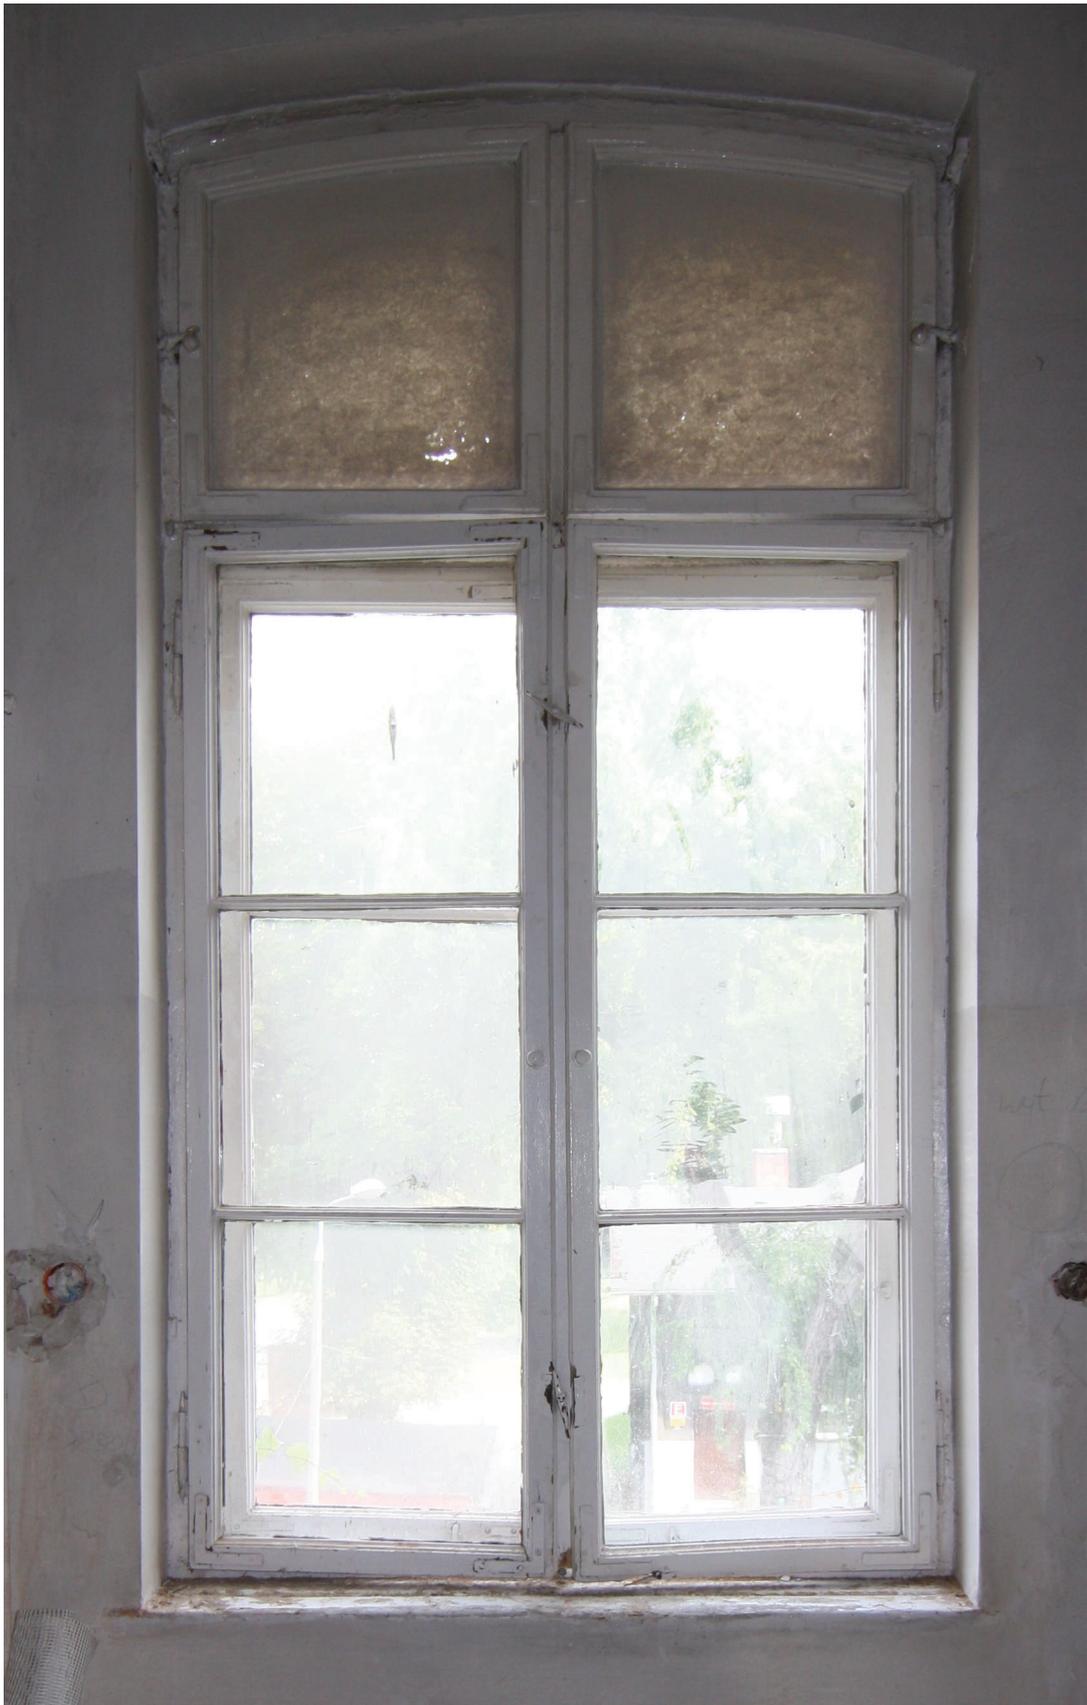
Okna powtarzają wykrój otworu. Wykonano je z drewna w konstrukcji skrzynkowej (jednokrosnowe) i obustronnie pokryto białą farbą, szkolne na kit. Charakteryzują się innym podziałem części zewnętrznej i wewnętrznej.

Od zewnątrz są czteropodziałowe – dwupoziomowe, dwudzielne (ze szczeblinami poziomymi dzielącymi skrzydła podśleminia na trzy kwatery), z przechodzącym śleminem, słupkiem pozornym w podśleminiu i słupkiem w nadśleminiu.

Wewnętrzna część wizualnie powtarza podziały zewnętrzne, jednakże śleminę jest pozorne i wraz z partią powyżej tworzy skrzydło półstałe, zawieszane na metalowych hakach zamocowanych na skrzynce.

Dekoracja plastyczna jest prosta. Śleminę oraz słupki (górny oraz dolny pozorny) otrzymały tą samą, symetryczną, smukłą formę naroża podcięto ćwierćwałkiem i centralnie umieszczono półwałek. Na przecięciu z słupkami na śleminiu ścięto fragment profilowania i umieszczono kostkę o narożach schodzących z kantów do fazy.

Datowanie: Okna z okresu powstania budynku, tj. lat 70-tych XIX w.

Stan zachowania: Zły – elementy przepuchniałe, wypaczone (szczególnie skrzydła zewnętrzne), miejscowe braki substancji.

Fot.5. ul. Bernardyńska 6, Bydgoszcz – widok okna A od frontu.

Fot.6. ul. Bernardyńska 6, Bydgoszcz – widok okna A od tyłu.

W razie wymiany: Okna muszą zostać wykonane z drewna i odtworzone w wyglądzie zewnętrznym wg inwentaryzacji. Kolor biały.

Przed wykonaniem okien należy każdy z otworów oraz oryginalnych wymienianych okien wymierzyć indywidualnie, w zw z możliwymi kilkucentymetrowymi różnicami w ich wielkości.

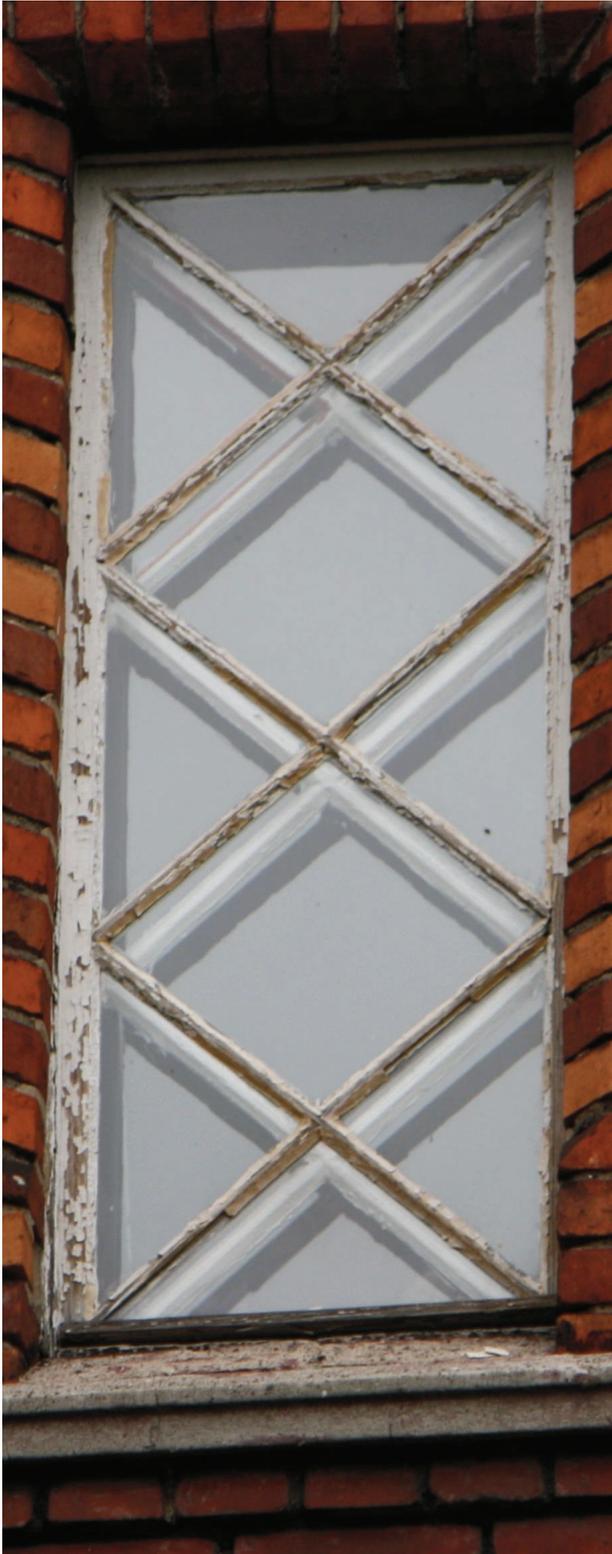
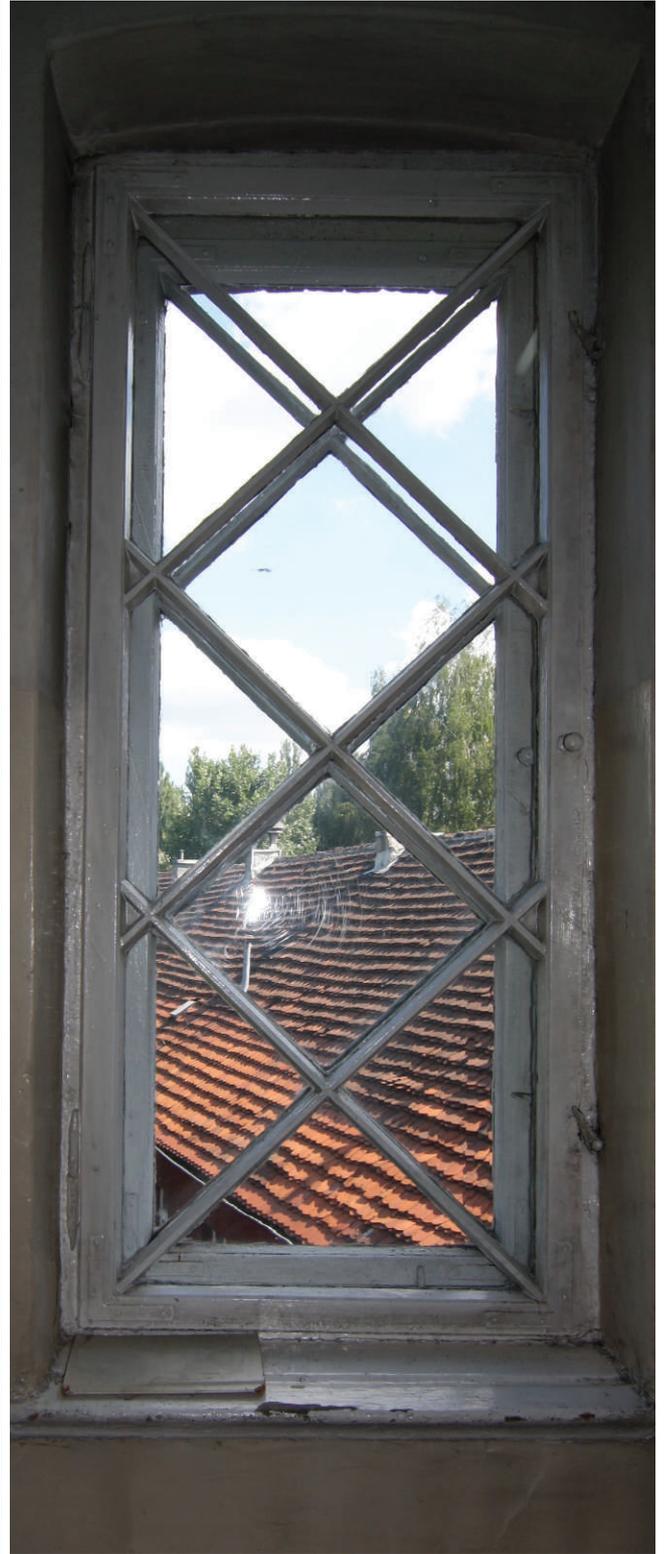
Okno wykonane zostało z drewna w konstrukcji skrzynkowej i jest jednoskrzydłowe, dzielone szczeblinami krzyżowymi, ustawionymi na romb. Dzięki temu na skrzydle powstaje dekoracyjny rysunek dwóch pełnych rombów, flankowanych bokami przez trzy połówki, a górą i dołem – po jednej.

Stan zachowania: Zły – elementy przepруchniałe, wypaczone (szczególnie skrzydła zewnętrzne).

Fot.7 i 8. ul. Bernardyńska 6, Bydgoszcz – widok okna B: z lewej – od frontu, z prawej – od tyłu.

W razie wymiany: Okna muszą zostać wykonane z drewna i odtworzone w wyglądzie zewnętrznym wg inwentaryzacji. Kolor biały.
Przed wykonaniem okien należy każdy z otworów oraz oryginalnych wymienianych okien wymierzyć indywidualnie, w zw z możliwymi kilkucentymetrowymi różnicami w ich wielkości.

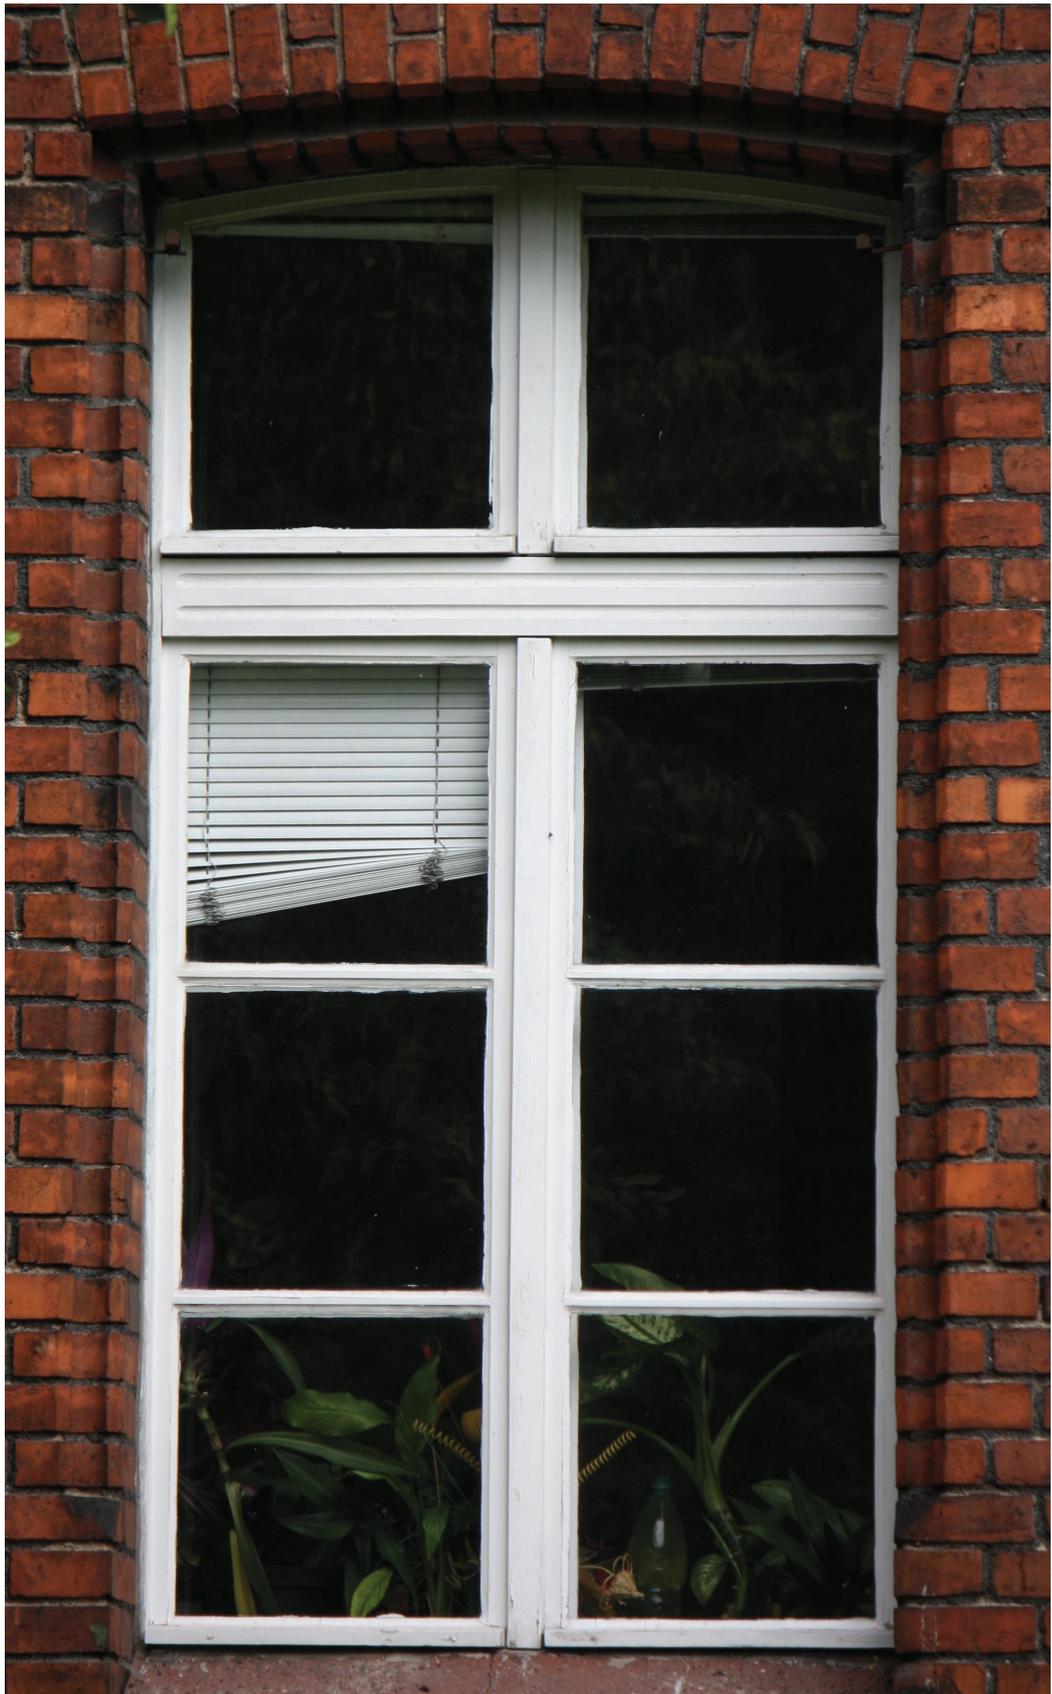
Jest to wtórny typ okna, zmontowany pomiędzy latami 60-tymi a 80-tymi XX wieku. Wypełnia otwory okienne o wykroju i umiejscowieniu charakterystycznym dla okien typu A i zastępuje je. Rozmieszczony jest chaotycznie w elewacjach budynku.

Okno o wykroju prostokątnym i zamknięte łukiem odcinkowym o dużym promieniu, wykonane zostało w konstrukcji skrzynkowej. Jest ono czteropodziałowe - dwupoziomowe, dwudzielne. W partii podślemienia skrzydła podzielone dodatkowo szczeblinami poziomymi na trzy kwatery każde. Szklone na kit, obustronnie pokryte białą farbą.

Okno, poza dwoma poziomymi żłobkami na szerokim ślemieniu, nie posiada dekoracji plastycznej. Nie posiada żadnych cech stylowych.

Fot.9. ul. Bernardyńska 6, Bydgoszcz – widok okna C od frontu.

W razie wymiany: Otwory okienne muszą zostać wypełnione stolarką drewnianą, odtwarzającą w wyglądzie zewnętrznym oryginalne okna A wg inwentaryzacji okna A. Kolor biały.

Przed wykonaniem okien należy każdy z otworów wymierzyć indywidualnie, w zw z możliwymi kilkucentymetrowymi różnicami w ich wielkości.

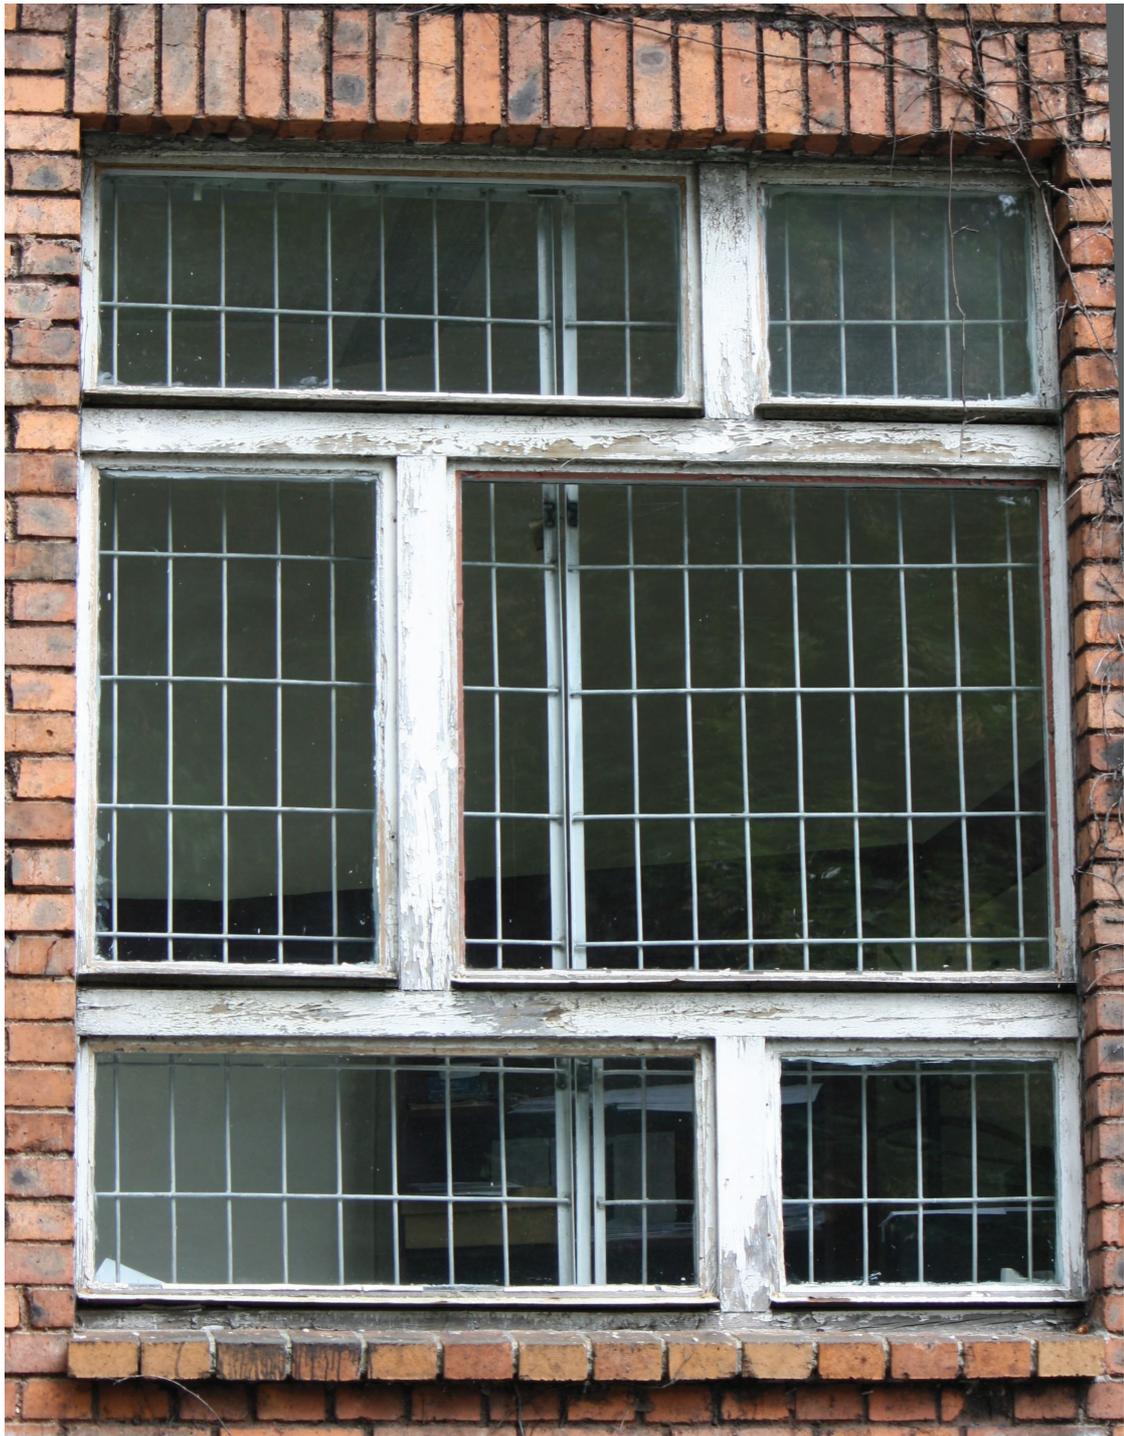
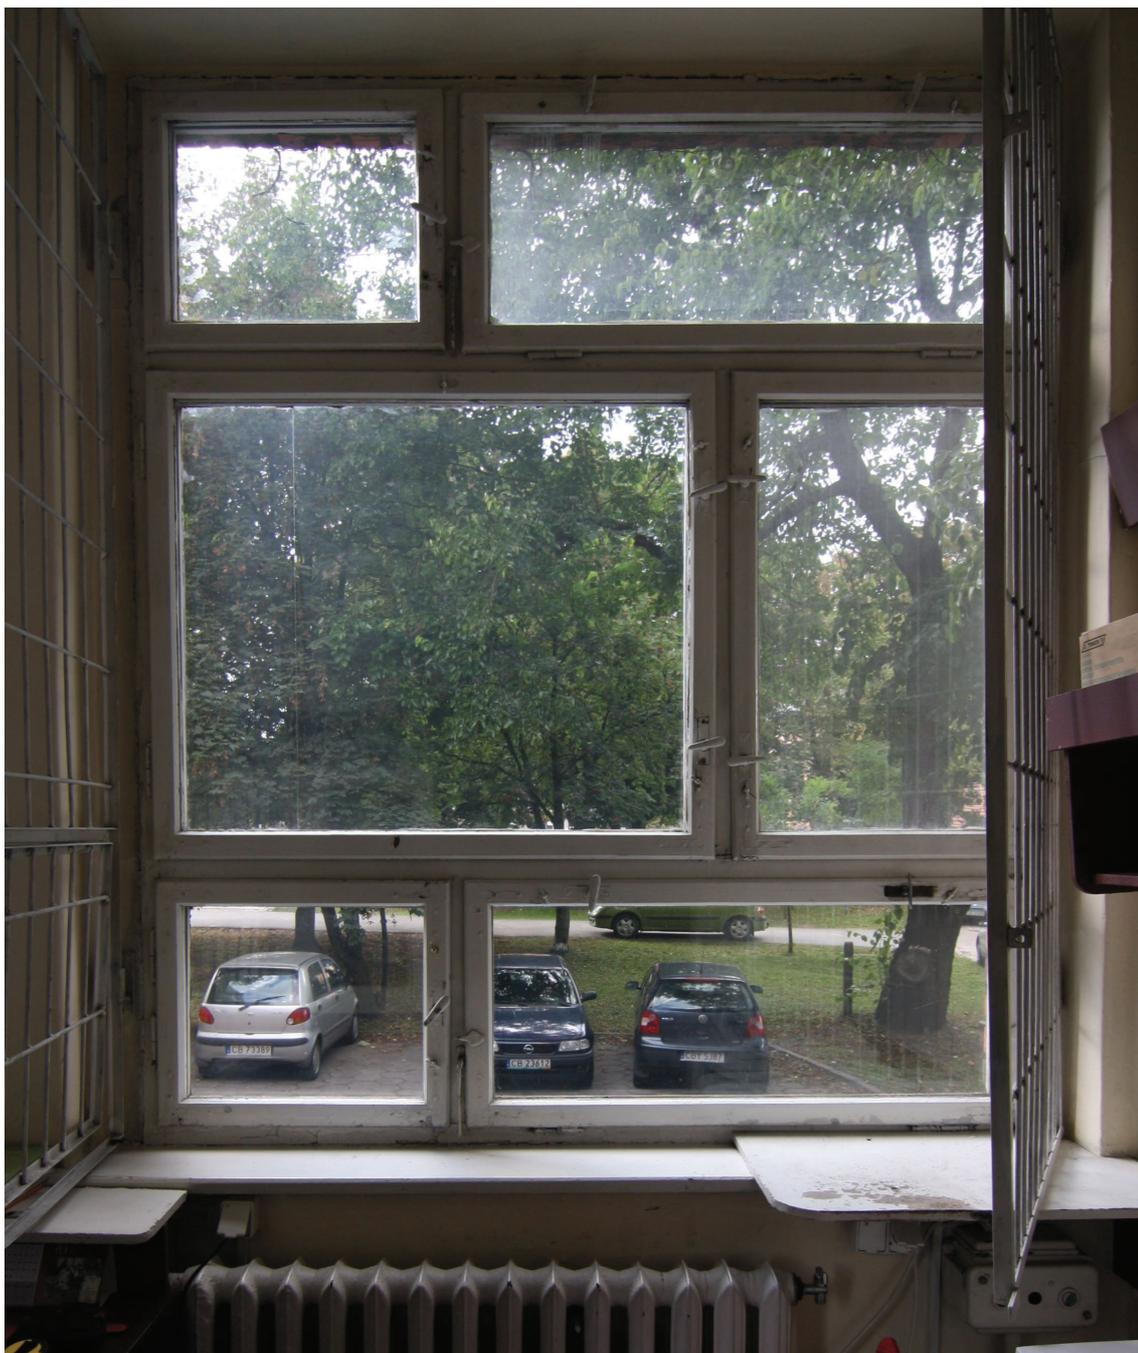
Cztery bardzo duże otwory okienne mają wykrój prostokąta. Każdy z nich wypełnia drewniane okno wykonane w konstrukcji zdwojonej, krosnowe. Jest ono sześciopodziałowe: trójpoziomowe, dwudzielne, asymetryczne – słupki części górnej i dolnej przesunięte są na prawo od centrum (patrząc na okno od zewnątrz), słupek środkowej – na lewo, lustrzanie w stosunku do pozostałych.

Stan zachowania: Kiepski – okno charakteryzuje się małą starannością wykonania, elementy są niedokładnie ze sobą spasowane, krosna niepewnie osadzone. Złuszczająca się farba na elementach zewnętrznych naraża je na czynniki atmosferyczne.

Fot.11. ul. ul. Bernardyńska 6, Bydgoszcz – widok okna D od frontu.

Fot.12. ul. ul. Bernardyńska 6, Bydgoszcz – widok okna D od tyłu.

W razie wymiany: Obecna forma stolarki nie harmonizuje się z całością budynku. Projektuje się nowe wypełnienie otworów okiennych, w zewnętrznym kolorze brązowym bądź szarym (do wyboru przez inwestora).

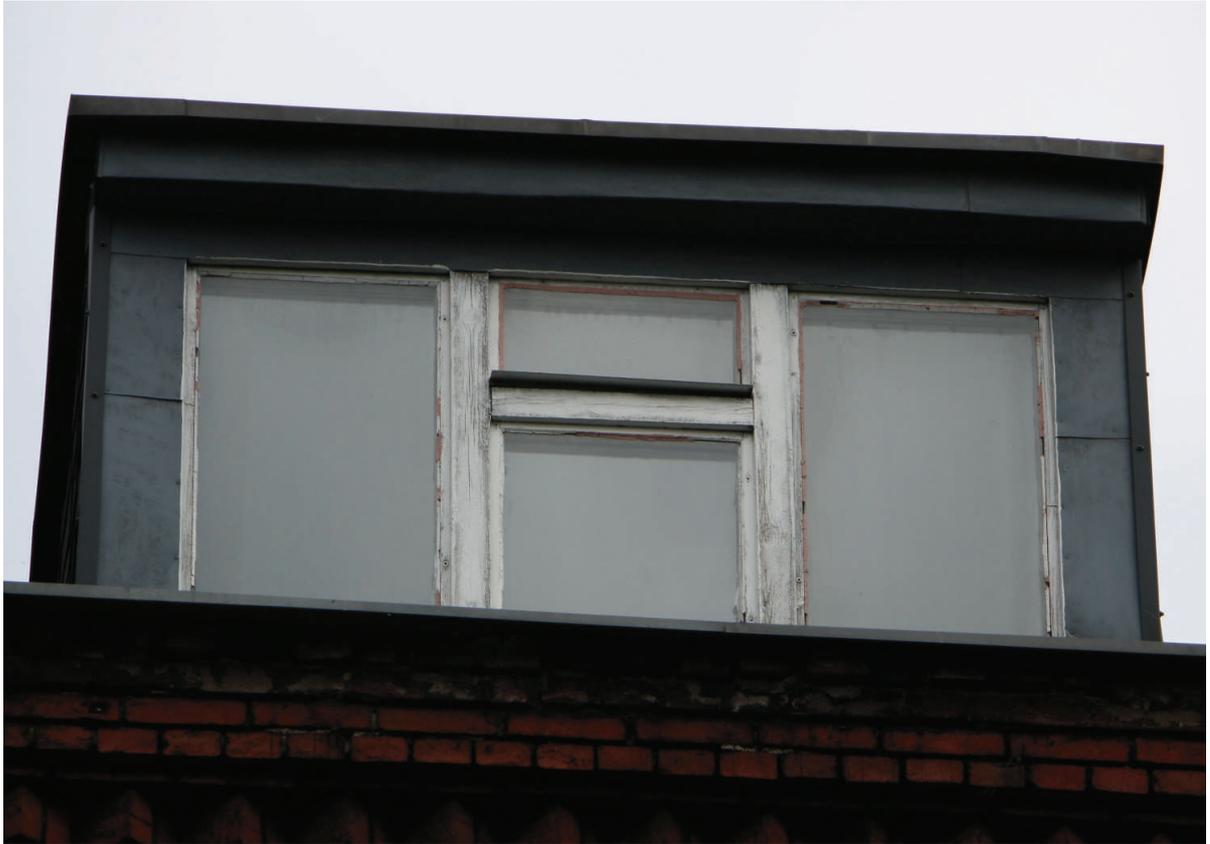
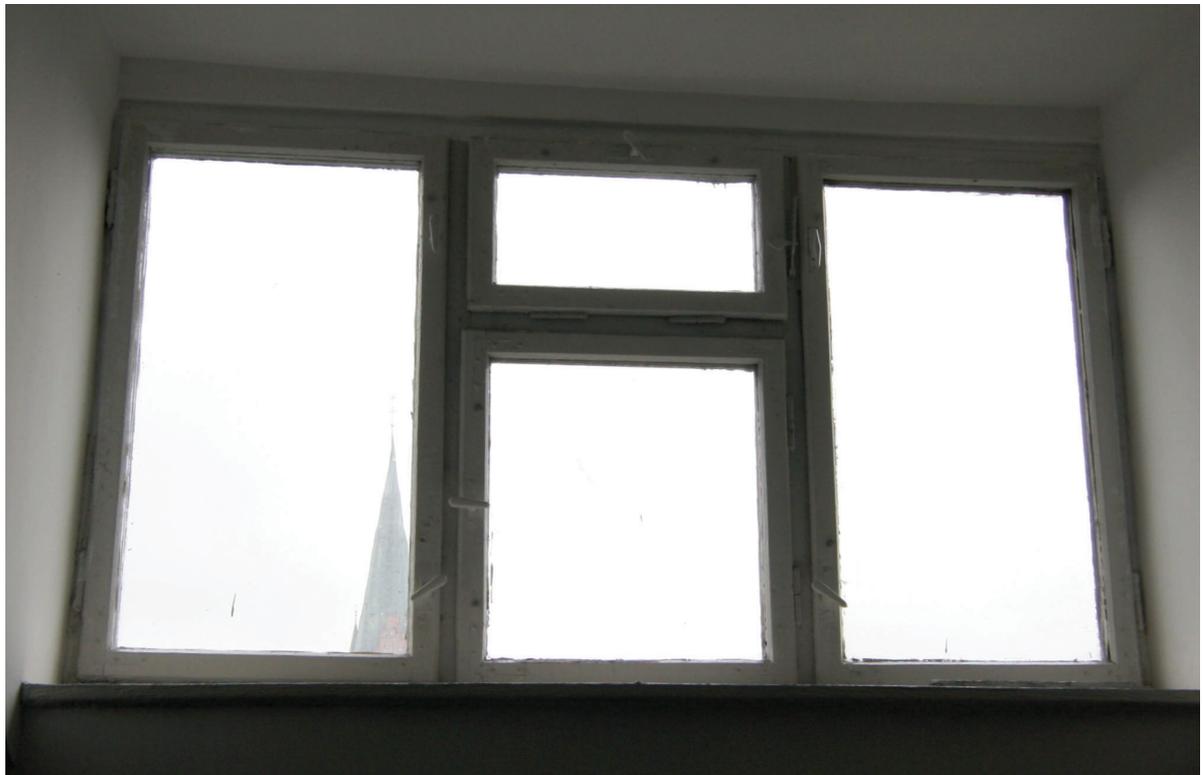
Wykonano zostało z drewna, w konstrukcji zdwojonej, krosnowe. Posiada wykrój leżącego prostokątna i jest pięciopodziałowe: trójdzielne, w partii środkowej – dwupoziomowe, w bocznych - jedno. Skrzydło nadślemienia jest uchylne. Okno obustronnie pokryto białą farbą.

Stan zachowania: Kiepski – okno charakteryzuje się małą starannością wykonania, elementy są niedokładnie ze sobą spasowane, krosna niepewnie osadzone. Złuszczająca się farba na elementach zewnętrznych naraża je na czynniki atmosferyczne.

Fot.13. ul. ul. Bernardyńska 6, Bydgoszcz – widok okna E od frontu.

Fot.14. ul. ul. Bernardyńska 6, Bydgoszcz – widok okna E od tyłu.

W razie wymiany: Obecna forma stolarki nie harmonizuje się z całością budynku. Projektuje się nowe wypełnienie otworów okiennych, w zewnętrznym kolorze brązowym bądź szarym (do wyboru przez inwestora).
