OCENA STANU TECHNICZNEGO WIĘŻBY

Remont dachu budynku "A" Wydziału Technologii i Inżynierii Chemicznej Uniwersytetu Technologiczno - Przyrodniczego im. J. i J. Śniadeckich w Bydgoszczy;
dz. ew. 72, obr. 84 ul. Seminaryjna 3-5, 85-329 Bydgoszcz

NAZWA RYSUNKU: **OCENA STANU TECHNICZNEGO WIĘŻBY
RZUT WIĘŻBY DACH NR 3**

Nr RYSUNKU: **M/3**

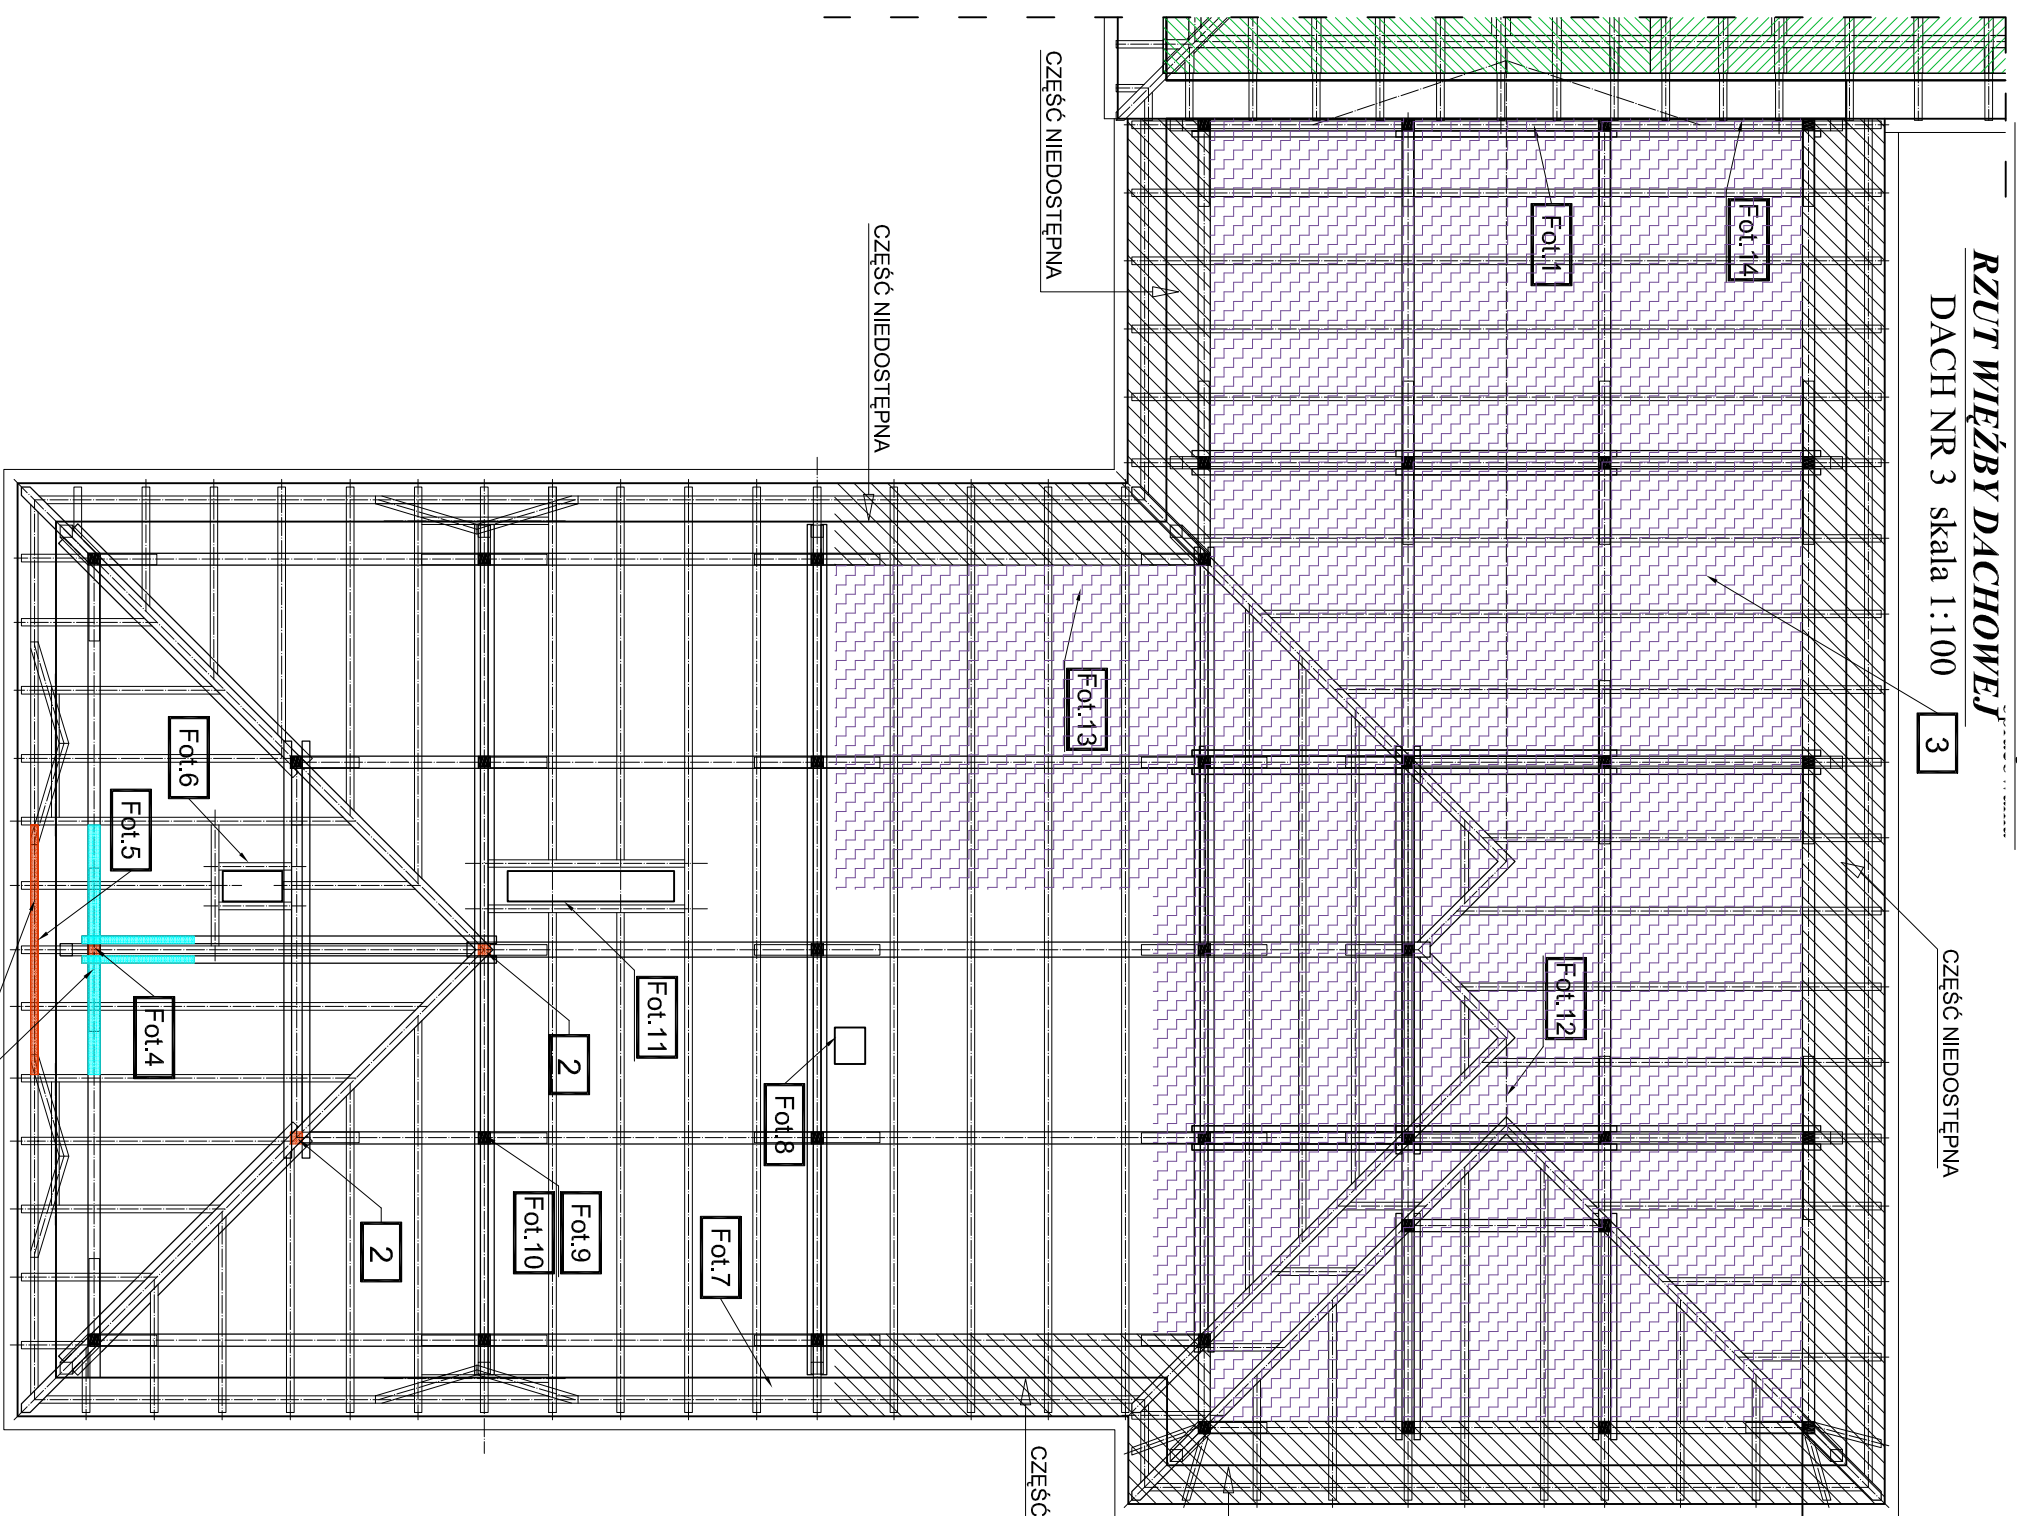
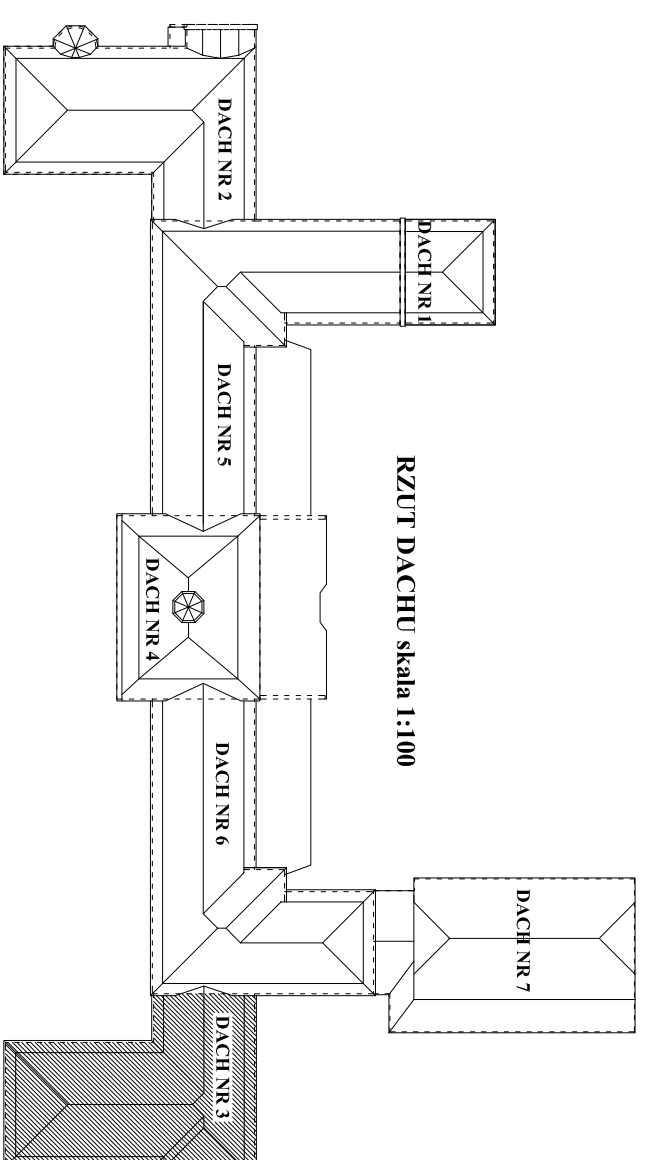
RZUT WIĘŻBY DACHOWEJ

DACH NR 3 skala 1:100

- 1 - Słup, płatew, murłata, kleścze, miecze - porażone przez owady - techniczne szkodniki drewna
- 2 - Słup, lokalnie porażony przez owady - techniczne szkodniki drewna i nadpalony
- 3 - Zbyt mała grubość ocieplenia (wełna mineralna) i nieszczelności w pokryciu dachowym przy czynnej przemiarzaniu strupu i rozwoju grzybów
- Fot. ... - Numery poszczególnych fotografii zawartych w części fotograficznej niniejszego opracowania
