OPINIA

Stanu zagrzybienia i zaatakowania przez owady więźby dachowej budynku „A”
Wydziału Technologii i Inżynierii Chemicznej
Uniwersytetu Technologiczno-Przyrodniczego im. J. i J. Śniadeckich
przy ul. Seminaryjnej 3-5 w Bydgoszczy.

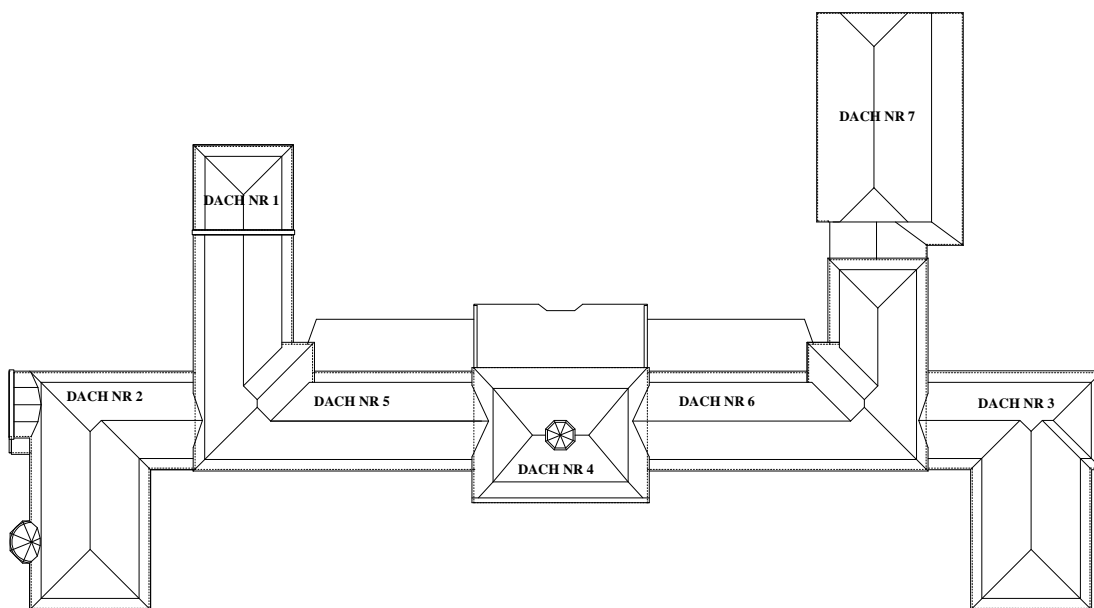
Wieżba dachowa o konstrukcji drewnianej, dwukondygnacyjna (mansardowa) płatiwio-kleszczowej, podparta słupami zastrzałami; z dwoma ścianami stolcowymi, zastrzałami i kleszczami dolnymi; część ścian stolcowych jest wmurowana w konstrukcję ścianek działowych pomieszczeń poddasza. Ponadto w tych pomieszczeniach, drewniana konstrukcja wieżby nieprzylegająca do ściany, jest obudowana płytami GKF, płytami paździerzowymi lub otynkowaną supremą
